Universität für Bodenkultur Wien

KOMPOSTIERBARKEIT VON BIOLOGISCH ABBAUBAREN VORSAMMELHILFEN

Endbericht

Wien, Dezember 2019

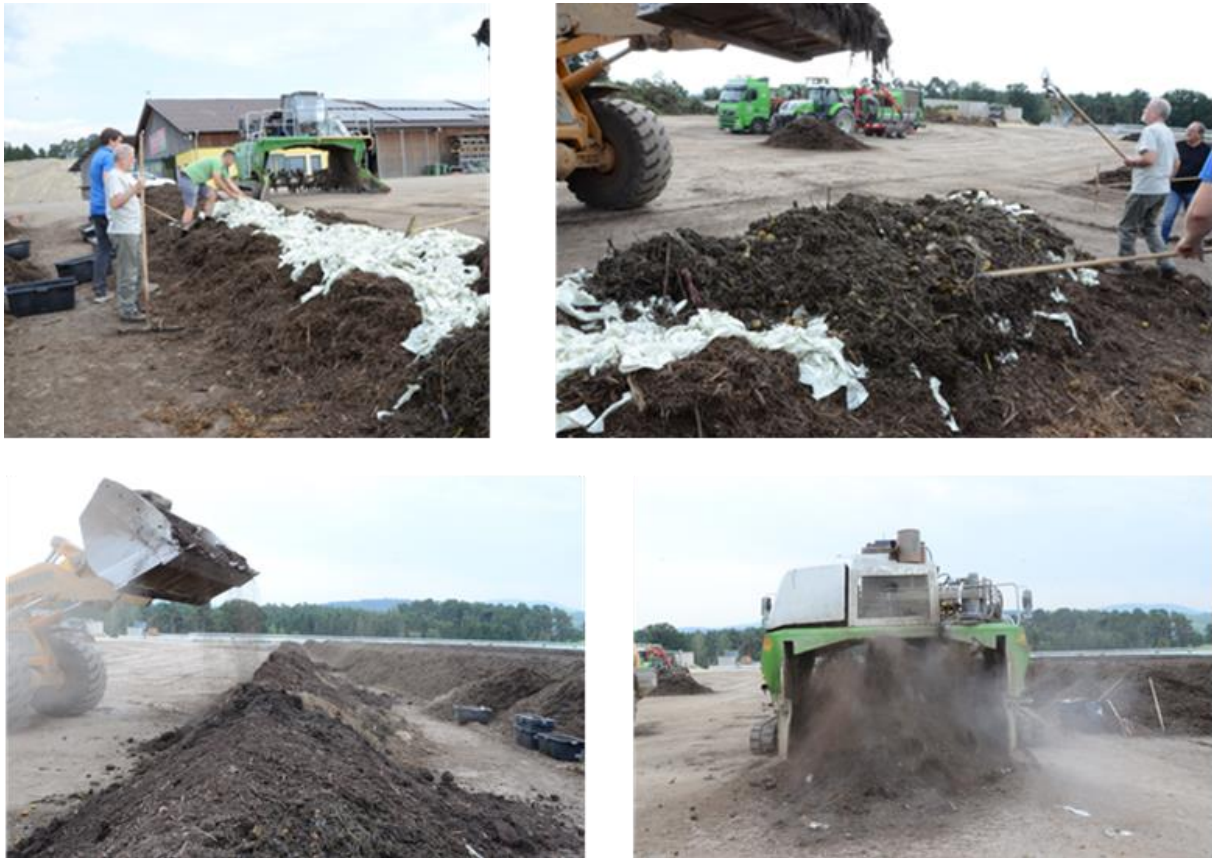
Abbildung 2: Vorbereitung der Versuchsmiete in der Kompostanlage II/Oberosterreich (Anlage 2). Das erste Bild links zeigt das gleichmaige Aufbringen der halbierten Vorsammelhilfen, es folgt das Aufbringen weiteren Materials (Grünschnitt, Erde) und das Umsetzen.

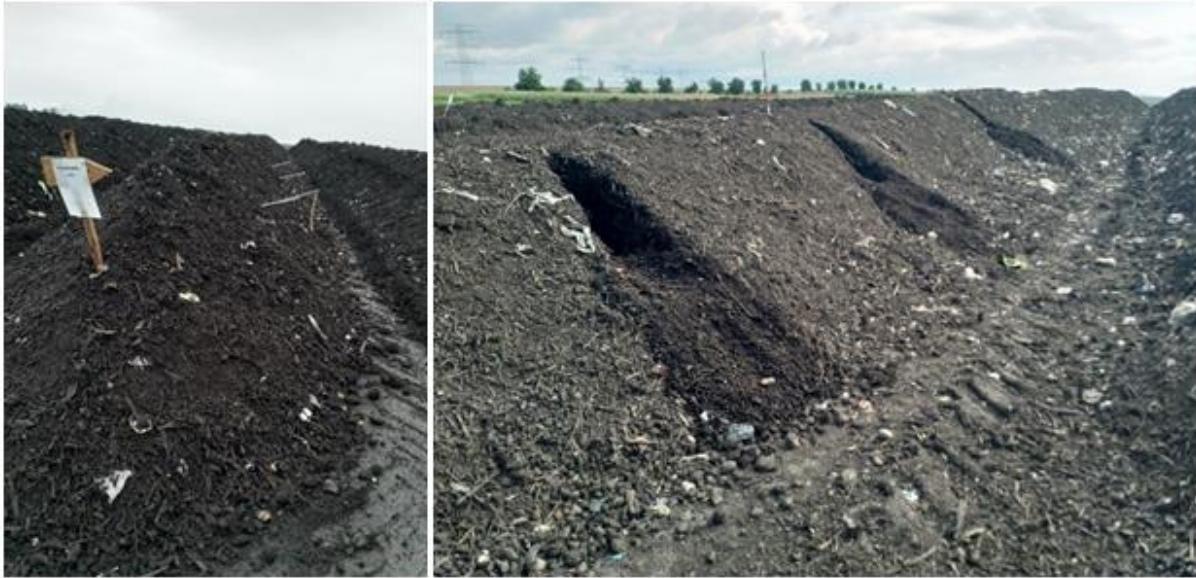
Abbildung 3: Vor der Probennahme wurde die Rottetemperatur und Porenluftzusammensetzung mit Hilfe von Messlanzen analysiert (links). Erst danach wurde die Miete geöffnet und Proben entnommen

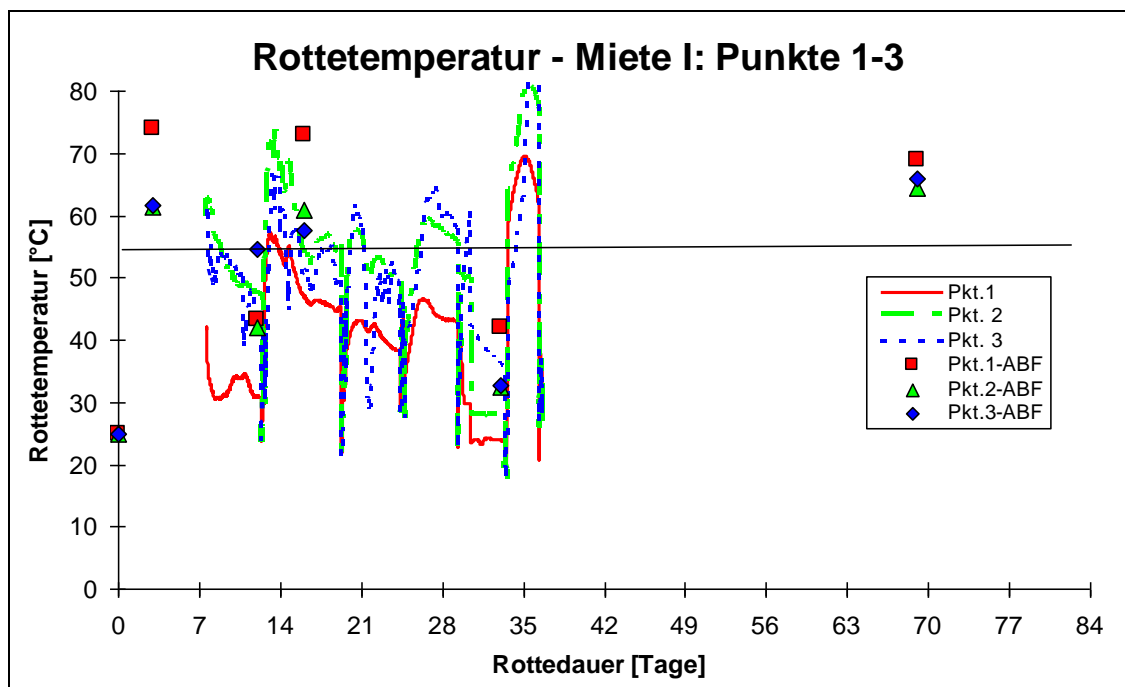
Abbildung 4: Verlauf der Rottetemperaturen von Versuchsmiete 1 (3 Messpunkte)

Abbildung 4 zeigt die Rottetemperaturen der Versuchsmiete von **Anlage 1** (Miete I). Die Linien zeigen die Ergebnisse der automatischen Temperaturaufzeichnungen in 3 unterschiedlichen Tiefen. Punkt 1 ist im oberflächennahen Mietenbereich, Punkt 2 im Mietenkern und Punkt 3 im Mietenfußbereich. Zusätzlich sind die durch Mitarbeiter des ABF-BOKU durchgeführten Messergebnisse als Einzelsymbole dargestellt. Diese Messungen wurden an 3 unterschiedlichen Stellen der Miete jeweils im Mietenkern (im oberen Drittel) durchgeführt, sind also am ehesten mit Messpunkt 2 der automatischen Messungen vergleichbar.

Die Rottetemperaturen zeigen einen für die offene Mietenkompostierung typischen Verlauf. Die Temperaturen sind rasch in den für die Hygienisierung erforderlichen termophilen Bereich angestiegen und ausreichend lange dort verblieben ($>55\text{ °C}$ über mindestens 10 Tage). Die Umsetzzeitpunkte sind deutlich durch den jeweiligen Temperaturabfall in allen Messpunkten zu erkennen. Nach dem Umsetzen kam es in der Regel rasch zu einem neuerlichen Temperaturanstieg. Die tendenziell geringeren Temperaturen zwischen Tag 22 und 25 sind vermutlich auf einen zu geringen Wassergehalt zurückzuführen. Die automatischen Temperaturaufzeichnungen enden nach 5 Wochen Versuchsdauer; das Rottegut wurde zur Nachrotte gebracht.

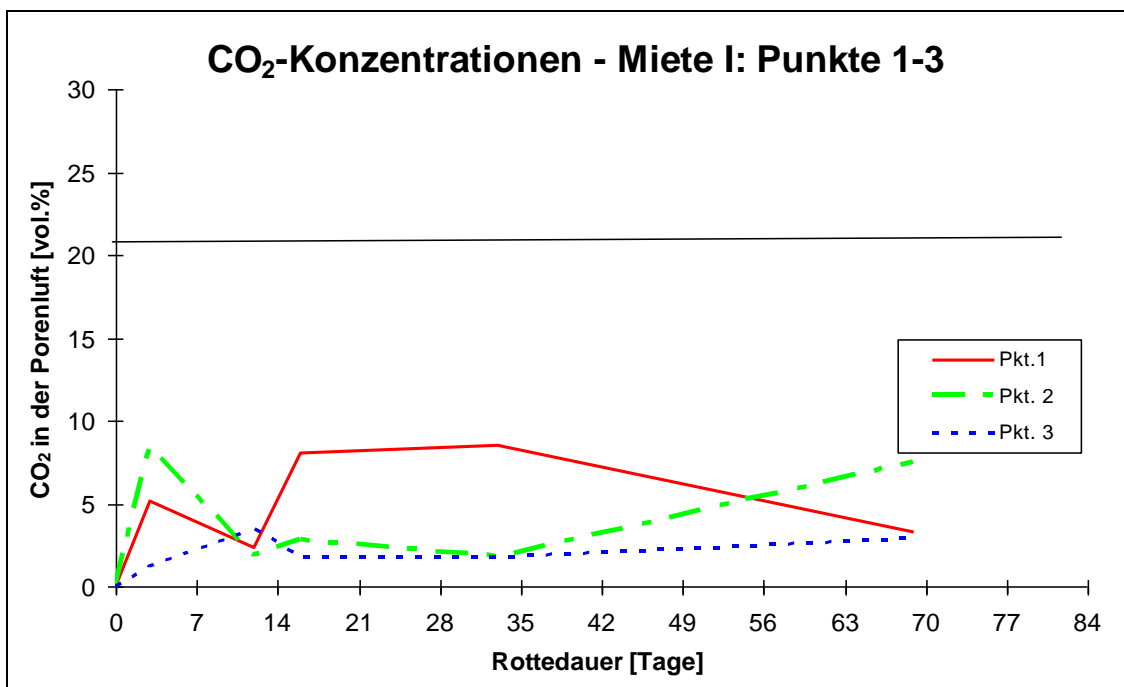
Abbildung 6: Verlauf der Kohlendioxidkonzentrationen in der Porenluft von Versuchsmiete 1 (3 Messpunkte)

Abbildung 5 bis Abbildung 8 zeigen die Ergebnisse der von Mitarbeitern des ABF-BOKU durchgeführten Porenluftmessungen. Die Daten zeigen eine ausreichende Sauerstoffversorgung (Abbildung 5) über die gesamte Rottedauer. Lediglich in der 3. Rottewoche sank die Sauerstoffkonzentration unter 10 Vol.% (bzw. stieg die

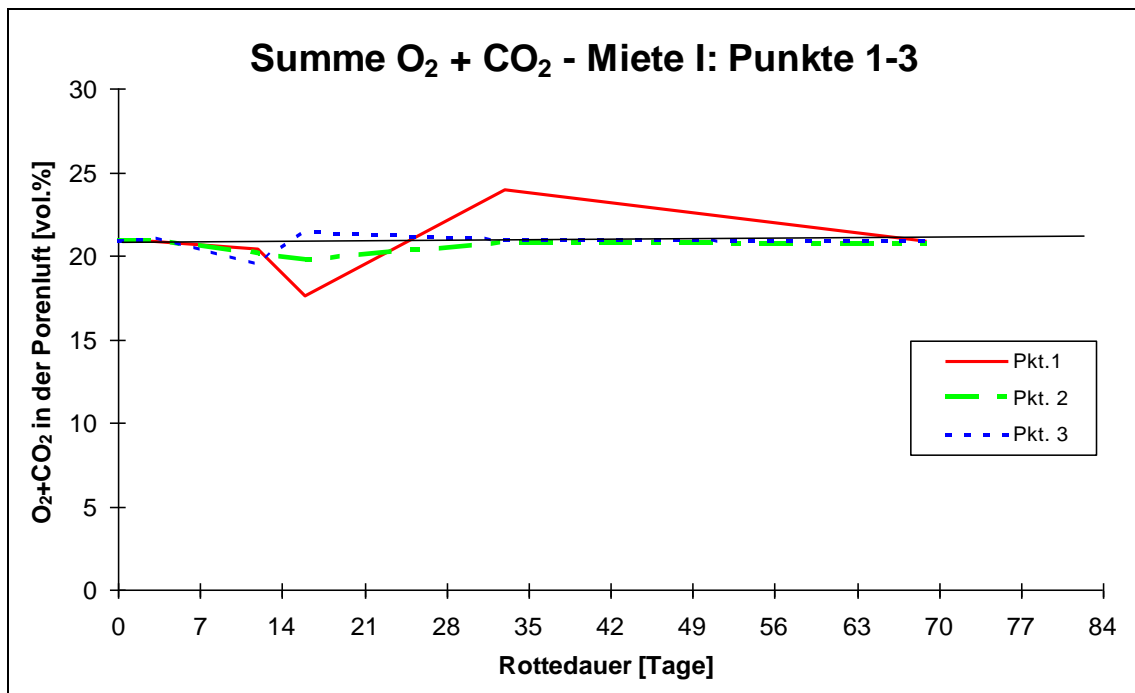
Abbildung 7: Summe Sauerstoff + Kohlendioxid in der Porenluft von Versuchsmiete 1 (3 Messpunkte)

Konzentration an Kohlenstoffdioxid über 8 Vol.%). Nur zu diesem Zeitpunkt wurde eine Summe $O_2 + CO_2 > 20,8$ Vol.% (Hinweis auf anaerobe Milieubedingungen) festgestellt (Abbildung 7). Methan wurde während der gesamten Rottedauer lediglich im Spurenbereich detektiert (Abbildung 8).

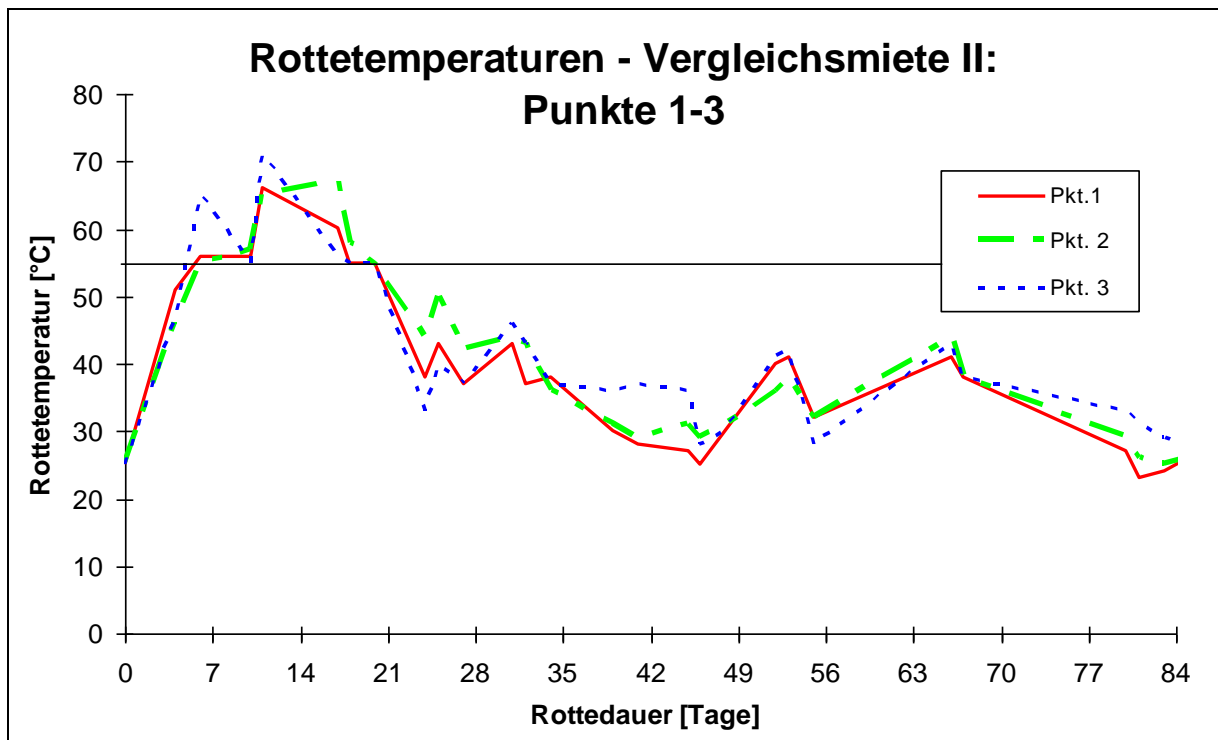
Abbildung 10: Verlauf der Rottetemperaturen von Vergleichsmiete 2 (3 Messpunkte)

Abbildung 10 zeigt die Rottetemperaturen in einer Vergleichsmiete, die mit derselben Ausgangsmaterialzusammensetzung und Mietenbetreuung (Umsetzintervalle, Wasserzugabe usw.) jedoch ohne Zugabe von abbaubaren Vorsammelhilfen

betrieben wurde. Die Vergleichsmiete zeigt einen sehr ähnlichen Temperaturverlauf auf geringfügig niedrigerem Temperaturniveau. Die Zumischung von abbaubaren Vorsammelhilfen bewirkte offensichtlich durch Erhöhung leicht verfügbarer organischer Komponenten etwas höhere Rottetemperaturen. Erst nach ca. 45 Rottetagen kommt es zu einer Angleichung der Rottetemperaturen in den beiden Mietenabschnitten.

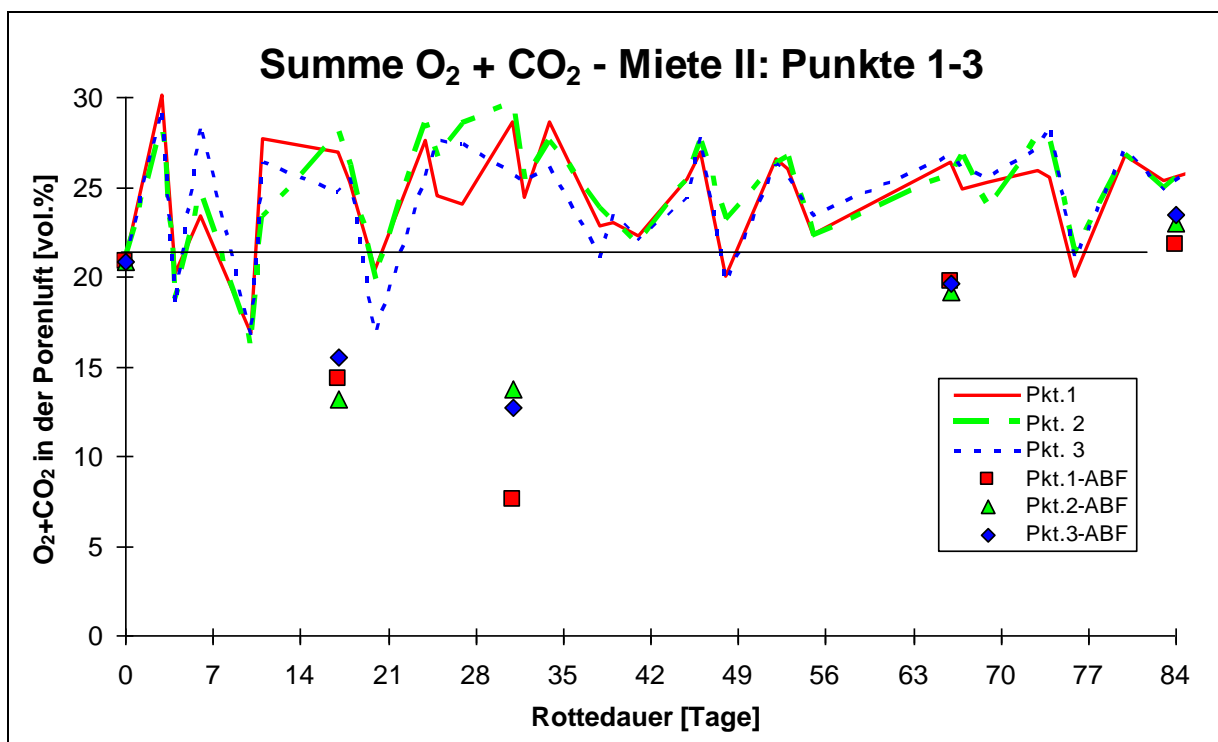
Abbildung 14: Summe Sauerstoff + Kohlendioxid in der Porenluft von Versuchsmiete 2 (3 Messpunkte)

Erst während der Nachrotte (nach Rottewoche 5) sanken die Methankonzentrationen in der Versuchsmiete unter 1 Vol.% (Abbildung 15). Trotzdem lagen die Summenwerte Sauerstoff + Kohlendioxid auch während der gesamten Nachrotte deutlich über 20,8 Vol.% (Abbildung 14)! Dies zeigt, dass in der Versuchsmiete selbst der in der Nachrotte geringer werdende Sauerstoffbedarf nicht befriedigt werden konnte (in der Vergleichsmiete wurden ab Rottewoche 5 keine Porenluftmessungen mehr durchgeführt). Gründe für die mangelhafte Sauerstoffversorgung können einerseits das geringe Luftporenvolumen im Rottegut (hohe Erdzumischung, zu starke Zerkleinerung des Strukturmaterials bei der Aufbereitung) und andererseits das tägliche Umsetzen sein. Bereits bei früheren Untersuchungen hat sich gezeigt, dass zu häufiges Umsetzen die für die Belüftung erforderliche Konvektion behindert. Wegen des fehlenden Temperaturgradienten im Rottegut wird der sogenannte „Kaminzugeffekt“ behindert.

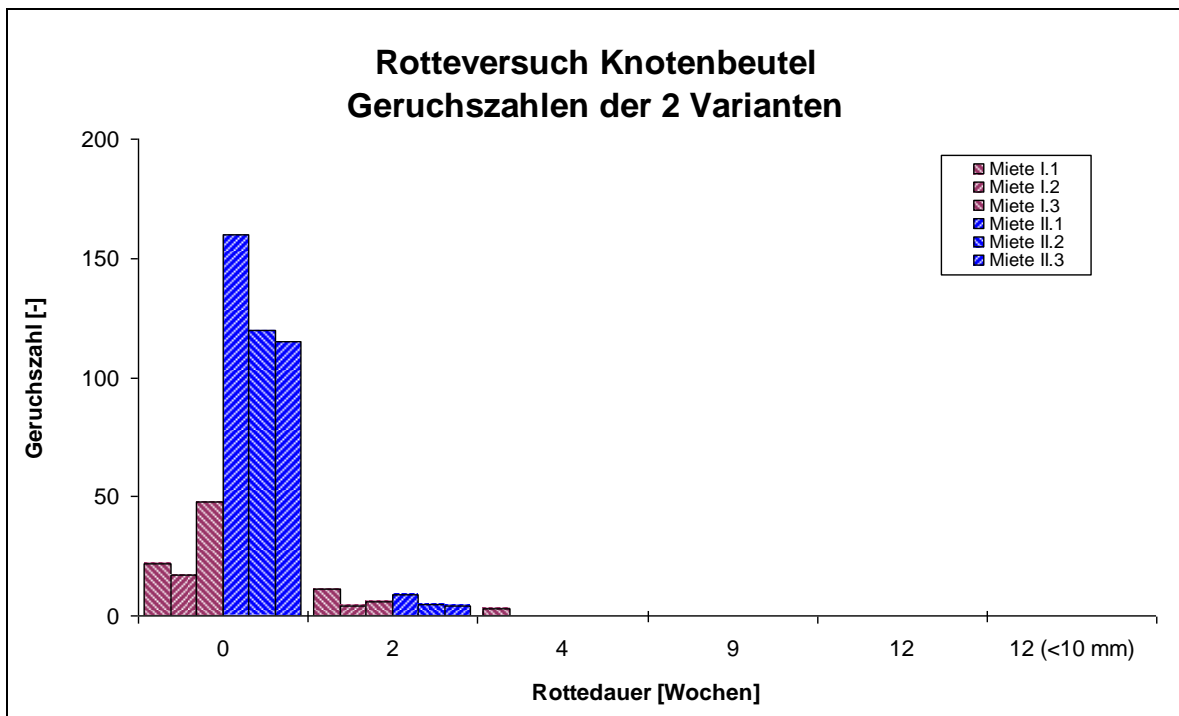
Abbildung 18: Verlauf der Geruchszahlen (berechnet aus den Konzentrationen an Niederen Carbonsäuren) in jeweils 3 Probenahmepunkten der Mieten I und II. Die in Rottewoche 9 dargestellten grauen Balken wurden aus der ältesten, noch auf der Hauptrotte befindlichen Miete entnommen und stammen daher nicht aus dem Rotteverlauf der Versuchsmiete

mit der Versäuerung ist eine vermehrte Bildung von Geruchsstoffen (Niedere Carbonsäuren, Abbildung 18).
