Machbarkeitsstudie zur Herstellung der Durchgängigkeit der Leitha von Katzelsdorf bis Mündung Warme Fische

Machbarkeitsstudie zur Herstellung der Durchgängigkeit der Leitha von Katzelsdorf bis Mündung Warme Fischa

Niederösterreichische Landesregierung,
Gruppe Wasser, Abteilung Wasserwirtschaft WA2

Wien/Eisenstadt, Juli 2017

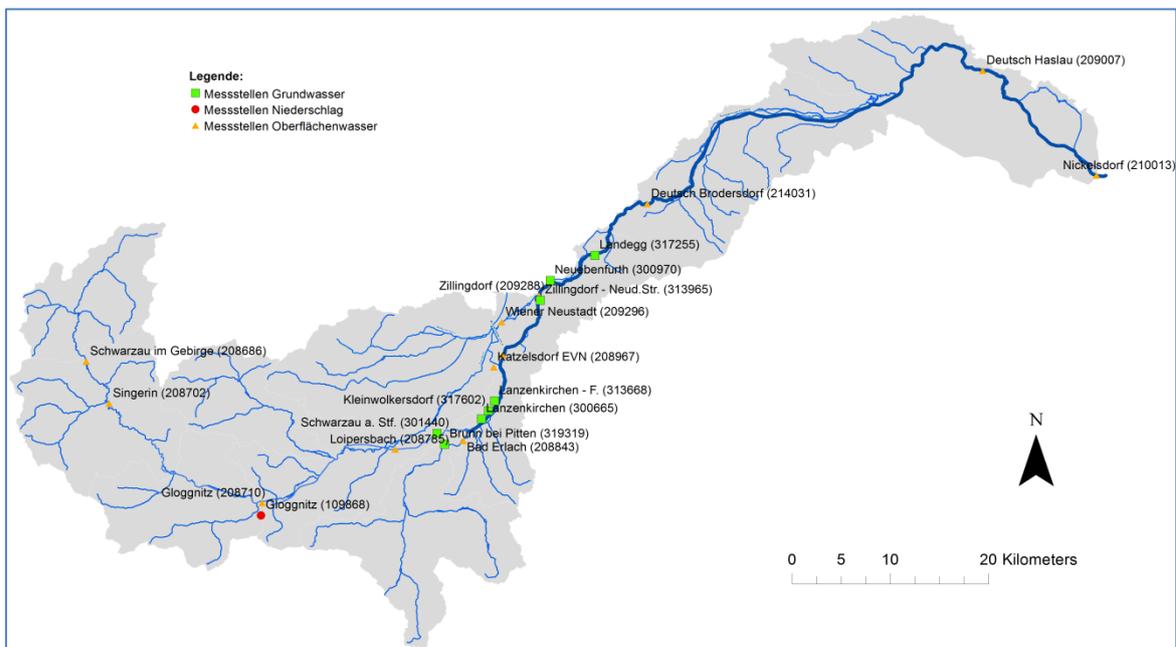
Die Daten der verwendeten Messstellen wurden von den hydrografischen Abteilungen der Länder Burgenland und Niederösterreich zur Verfügung gestellt und sind in [Abbildung 2](#) dargestellt.

Abbildung 2: Lageplan der Messstellen

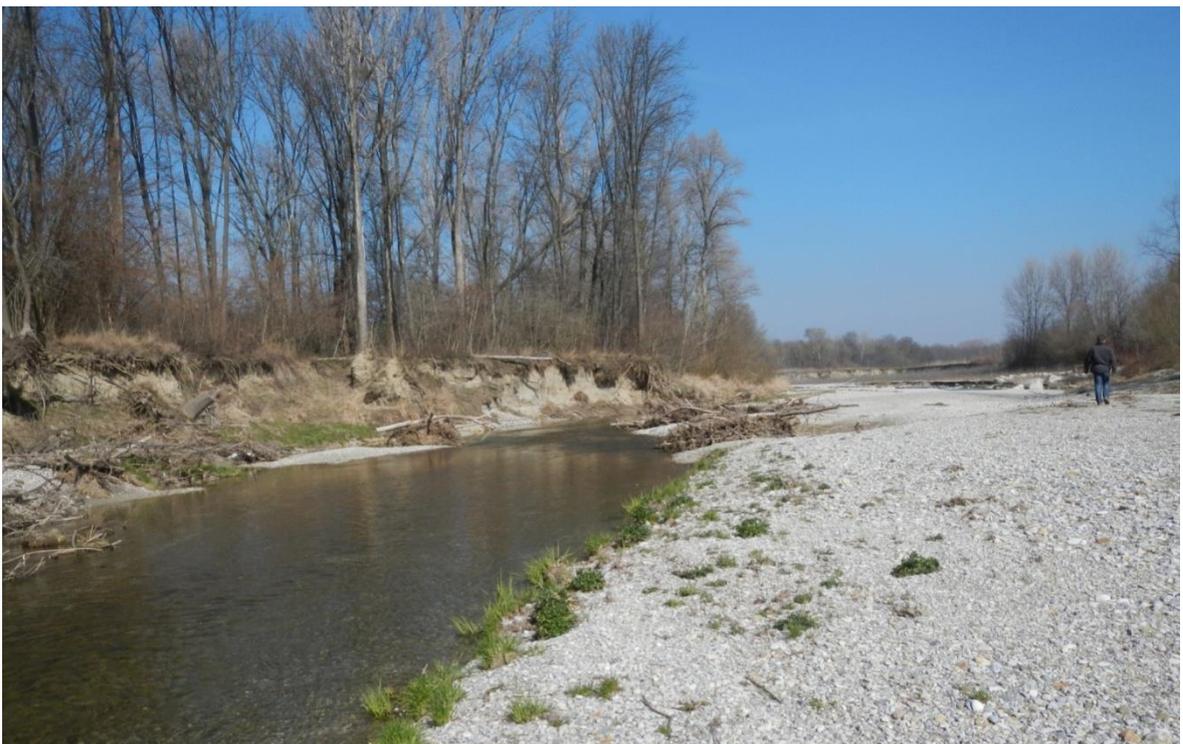
Abbildung 4: Leitha RW – Landegg bzw. flussauf Wimpassing a.d.L. (dauernde Wasserführung aufgrund GW-Zutritte von ca. 300-400 l/s)

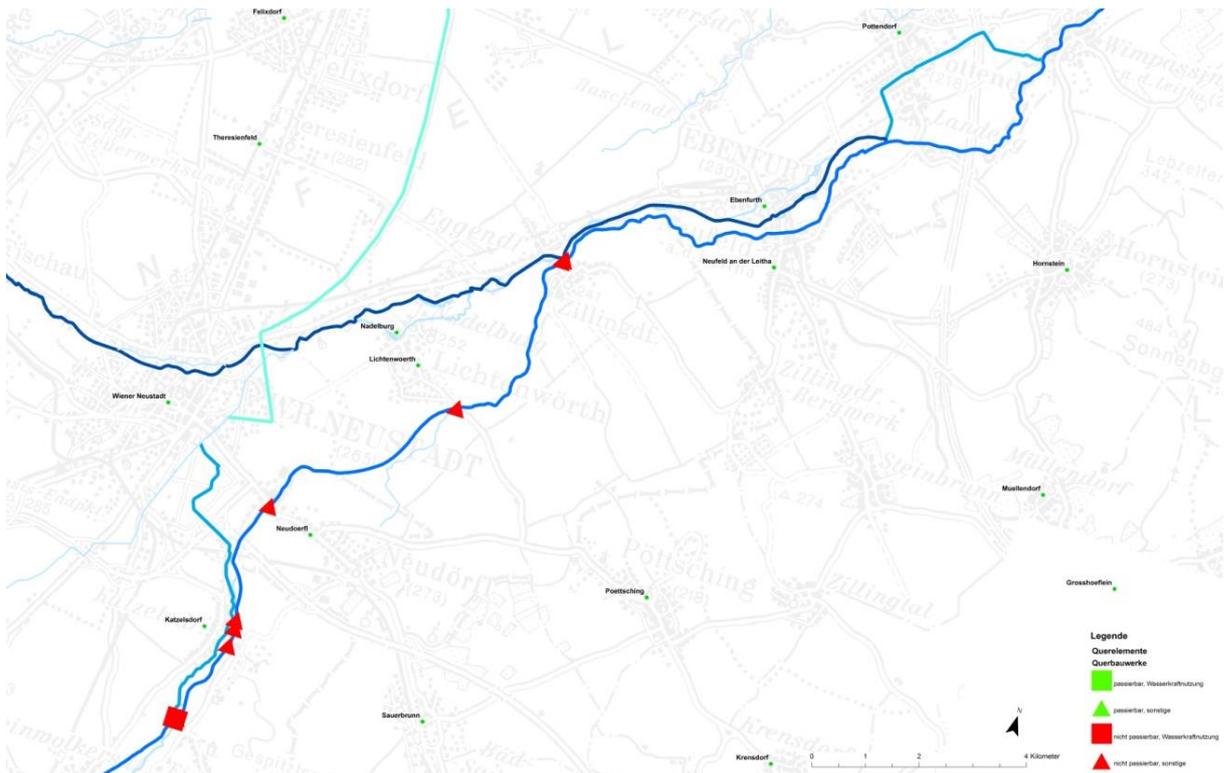
Im Projektgebiet von der Katzelsdorfer Ausleitung bis zur Rückmündung der Warmen Fischa sind derzeit 9 Querbauwerke in der NGP-Datenbank gelistet. Im DWK 1000520041 (Katzelsdorfer Ausleitung bis Wr. Neustadt) finden sich 6 Querbauwerke und flussab Wr. Neustadt (DWK 1000520040) sind 3 Querbauwerke verzeichnet).

Abbildung 5: Querbauwerke im Projektgebiet Leitha DWK 1000520041 und 1000520040

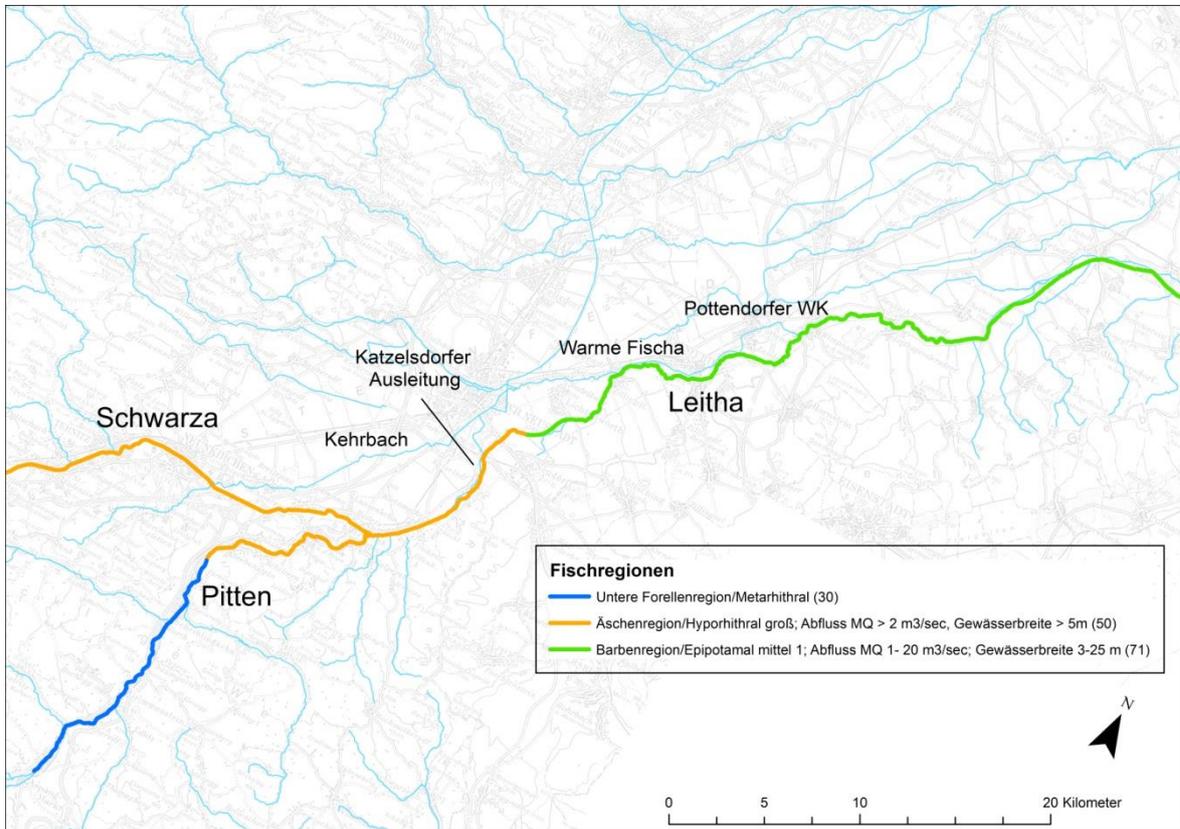
Mit einem durchschnittlichen Gefälle von 3,1‰ und einer Gewässerbreite von ca. 25 - 50m ist die Leitha im gesamten Projektgebiet nach HUET (1949) als Hyporhithral (Äschenregion) anzusprechen.

Abbildung 7: Fischregionen im Projektgebiet Leitha sowie Unterlauf Schwarza und Pitten

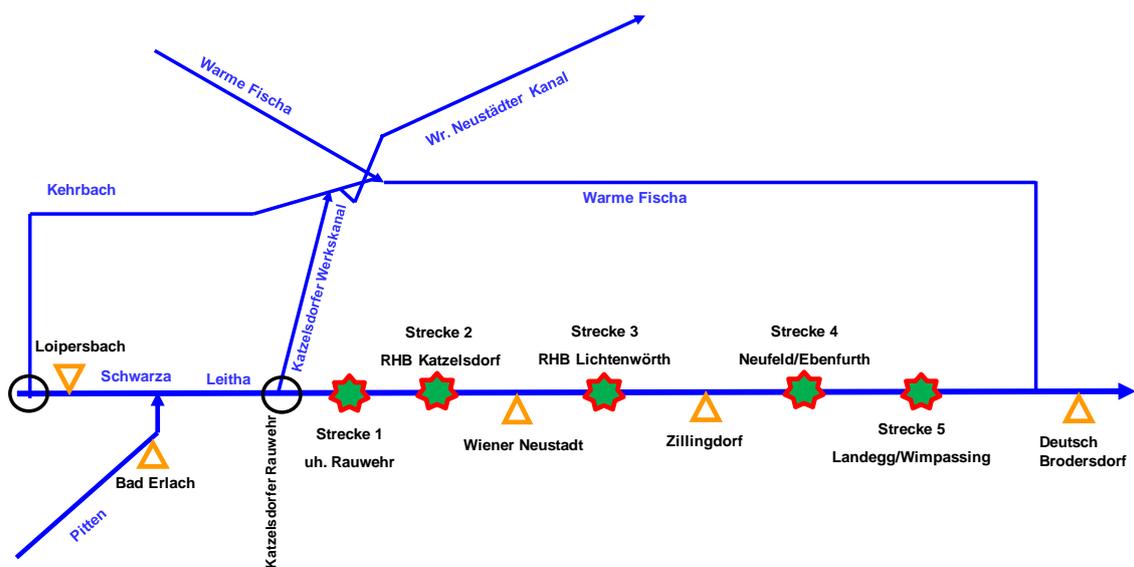
Abbildung 9: Fließschema und Lage der Messstellen Dotationsmessung Leitha

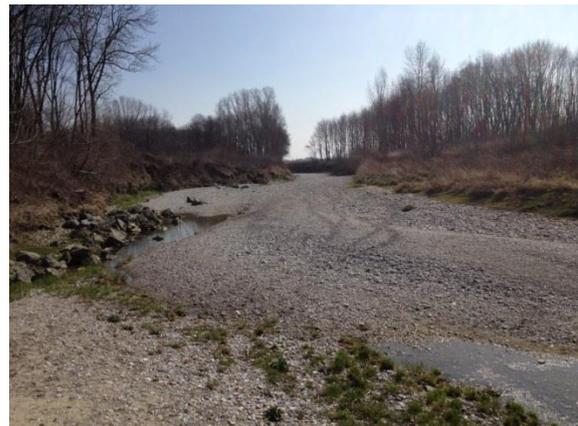
Abbildung 13: Strecke 4 Neufeld/Ebenfurth

Bis zur Strecke 4 in Neufeld/Ebenfurth kumulieren die Versickerungen, Strecke 4 weist damit die geringste Wasserführung auf. Das Flussbett ist naturnah ausgestaltet. Im unteren Bereich der Strecke sind erste, geringe Grund- bzw. Restwasserzutritte erkennbar.

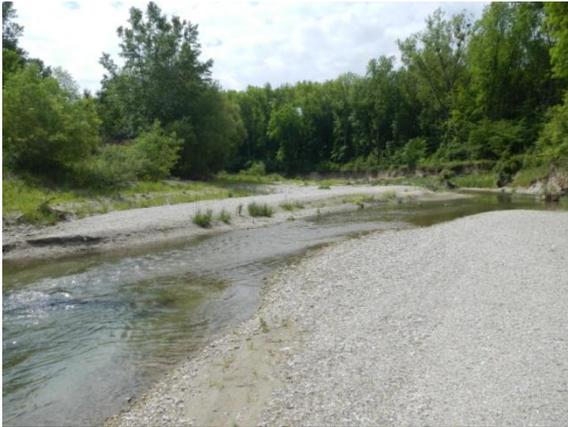
Abbildung 14: Strecke 5 Landegg/Wimpassing

Strecke 5 (Landegg/Wimpassing) befindet sich am unteren Ende der Restwasserstrecke. Die Morphologie ist naturnah ausgestaltet und durch die vorhandenen Grundwasserzutritte ist eine ganzjährige Wasserbenetzung vorhanden.

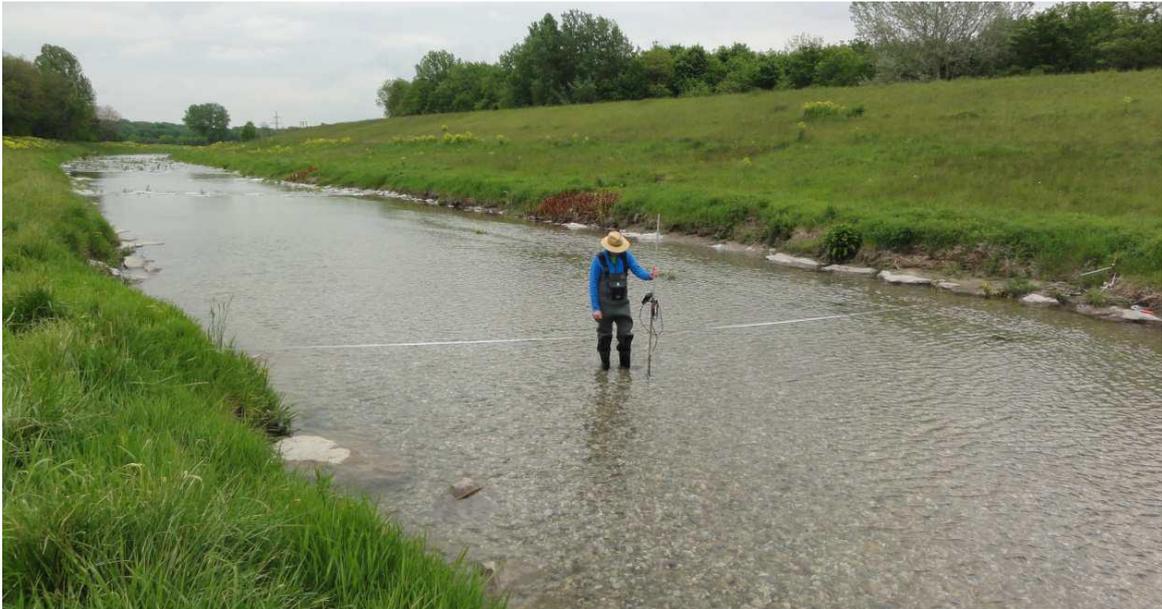
Da zwei Messteams die Außenaufnahmen simultan mit 2 unterschiedlichen Messgeräten durchführten, wurden vor der eigentlichen Messung eine Vergleichsmessung sowie ein Methodenabgleich durchgeführt. Die beiden zum Einsatz gekommenen Messgeräte OTT ADC (akustisch, digitaler Strömungsmesser) und Hach-Lange FH950 (elektromagnetisch, digitaler Strömungsmesser) zeigten dabei nur eine minimale Abweichung der Ergebnisse von wenigen Prozenten, was in einem ausreichenden Genauigkeitsbereich liegt.

Abbildung 15: Querprofil-Messung Strecke 3 (10.05.2016 - Büro Pieler)

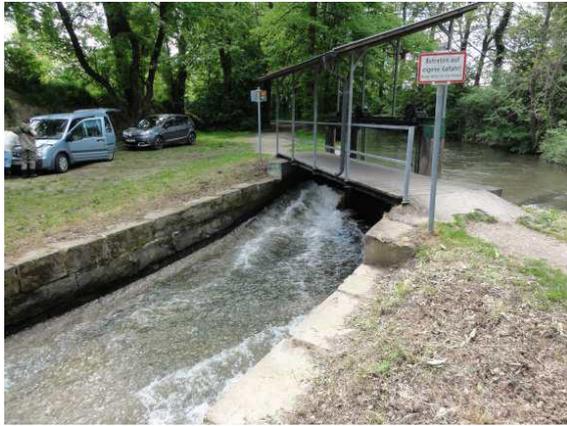
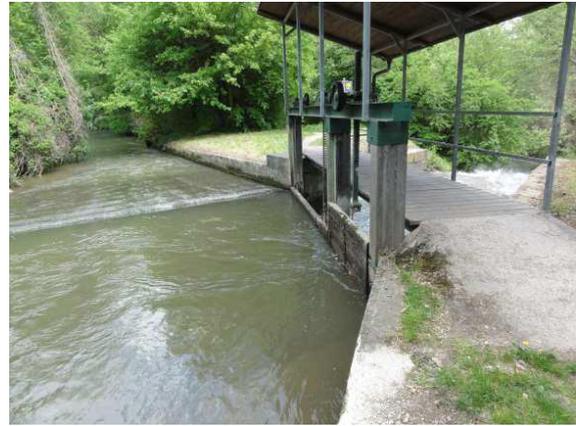
Um stationäre Verhältnisse gemäß den methodischen Vorgaben gewährleisten zu können wurde das Schütz in der Katzelsdorfer Ausleitung 24 Stunden vor der ersten Messreihe geöffnet (Öffnung Schütz: 43 cm).

Abbildung 16: Schütz Katzelsdorfer Ausleitung Abbildung 17: Schütz Katzelsdorfer Ausleitung

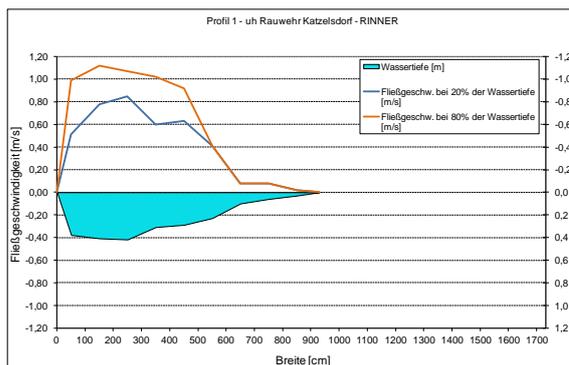
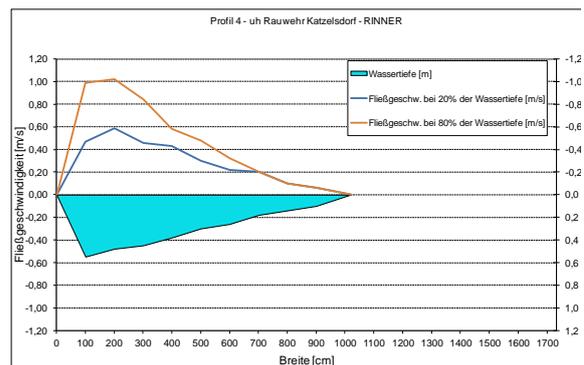
Die maximale Wassertiefe beträgt in den vermessenen Rinnern 0,42 bzw 0,55 m bei einer mittleren Geschwindigkeit im Profil von 0,34 m/s bzw. 0,44 m/s.

Abbildung 22: Rinner 1 - uh Katzelsdorf Rauwehr (09.05.2016)

Abbildung 23: Rinner 2 - uh Katzelsdorf Rauwehr (09.05.2016)

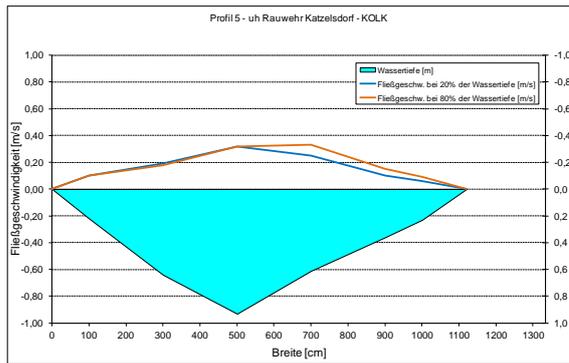
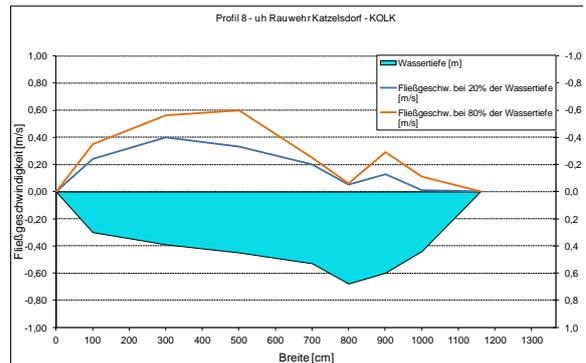
Die Kolke weisen bei der vorliegenden Dotation eine Maximaltiefe von 0,93 und 0,68 m auf. Die mittlere Fließgeschwindigkeit im Wanderkorridor beträgt 0,32 bzw. 0,48 m/s.

Abbildung 24: Kolk 1 - uh Katzelsdorf Rauwehr (09.05.2016)

Abbildung 25: Kolk 2 - uh Katzelsdorf Rauwehr (09.05.2016)

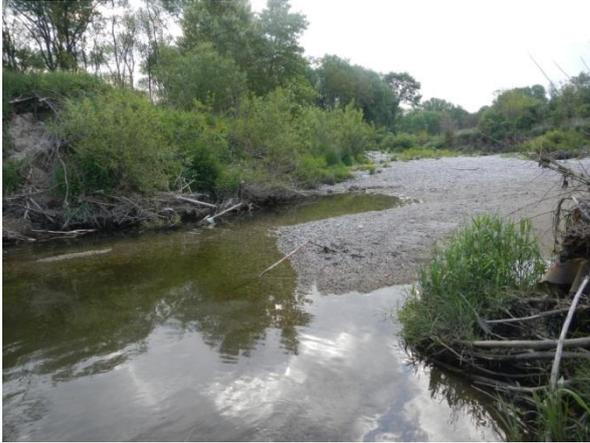
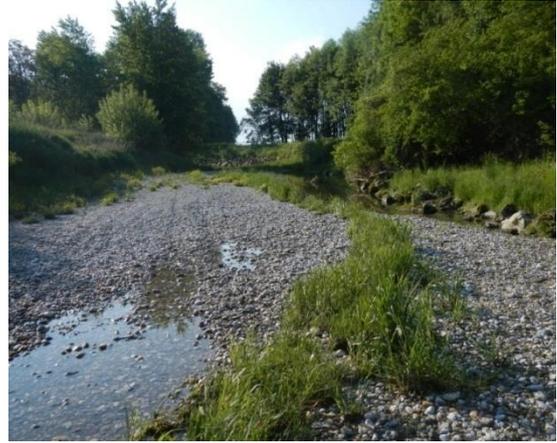
Trotz der Abgabe von rd. 1,8 m³/s beim Rauwehr Katzelsdorf konnte keine durchgehende Wasserbenetzung in Strecke 4 festgestellt werden.

Abbildung 40: Strecke 4 Neufeld/Ebenfurth (18.05.2016)

Abbildung 41: Strecke 4 Neufeld/Ebenfurth (18.05.2016)

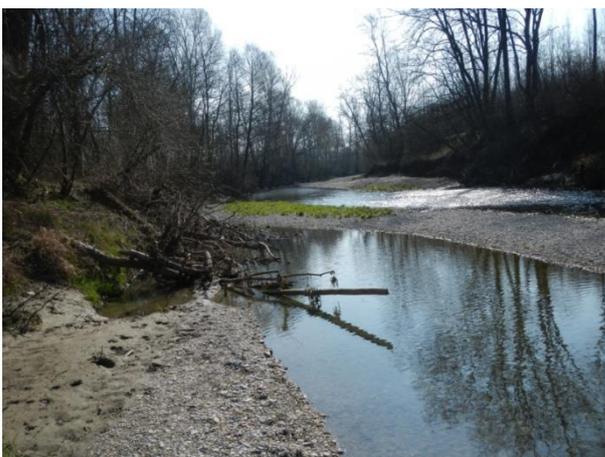
Abbildung 42: Strecke 5 Landegg/Wimpassing (18.05.2016) – Furt 4

In der Strecke 5 wurden am 18.05.2016 8 Profile vermessen (8 Furten, 2 Rinner und 2 Kolke). Aufgrund der Wasserzutritte durch Grundwasser und Einleitungen konnte in diesem Bereich eine durchgehende Wasserführung vorgefunden werden.

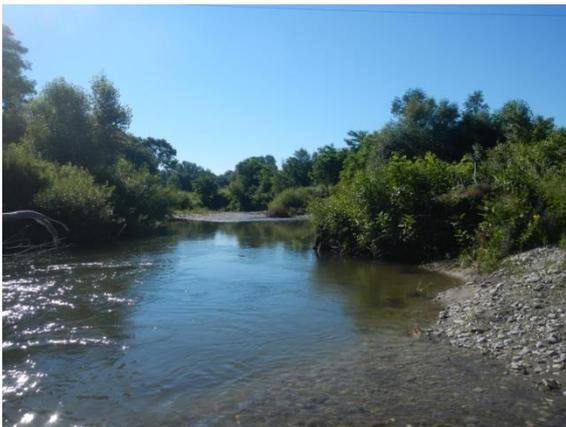
Abbildung 52: Strecke 4 Neufeld/Ebenfurth (29.06.2016)

In der Strecke 4 Neufeld/Ebenfurth wurden 8 Profile vermessen (8 Furten, 2 Rinner und 2 Kolke).

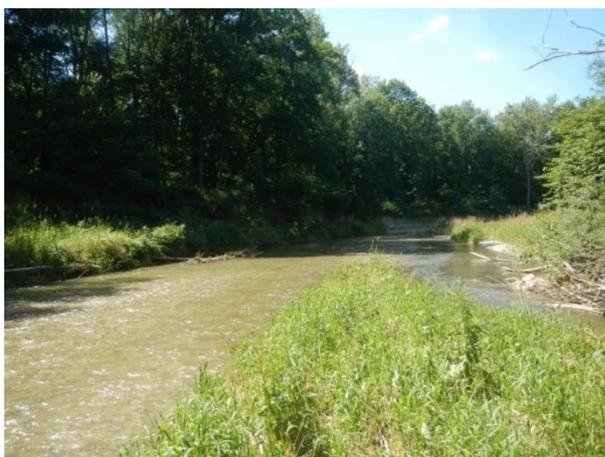
Abbildung 62: Furt 4 - Strecke 5
Landegg/Wimpassing (18.05.2016)

Analog zu der Messung am 18.05.2016 wurden wieder vier Furten, 2 Rinner und 2 Kolke vermessen.

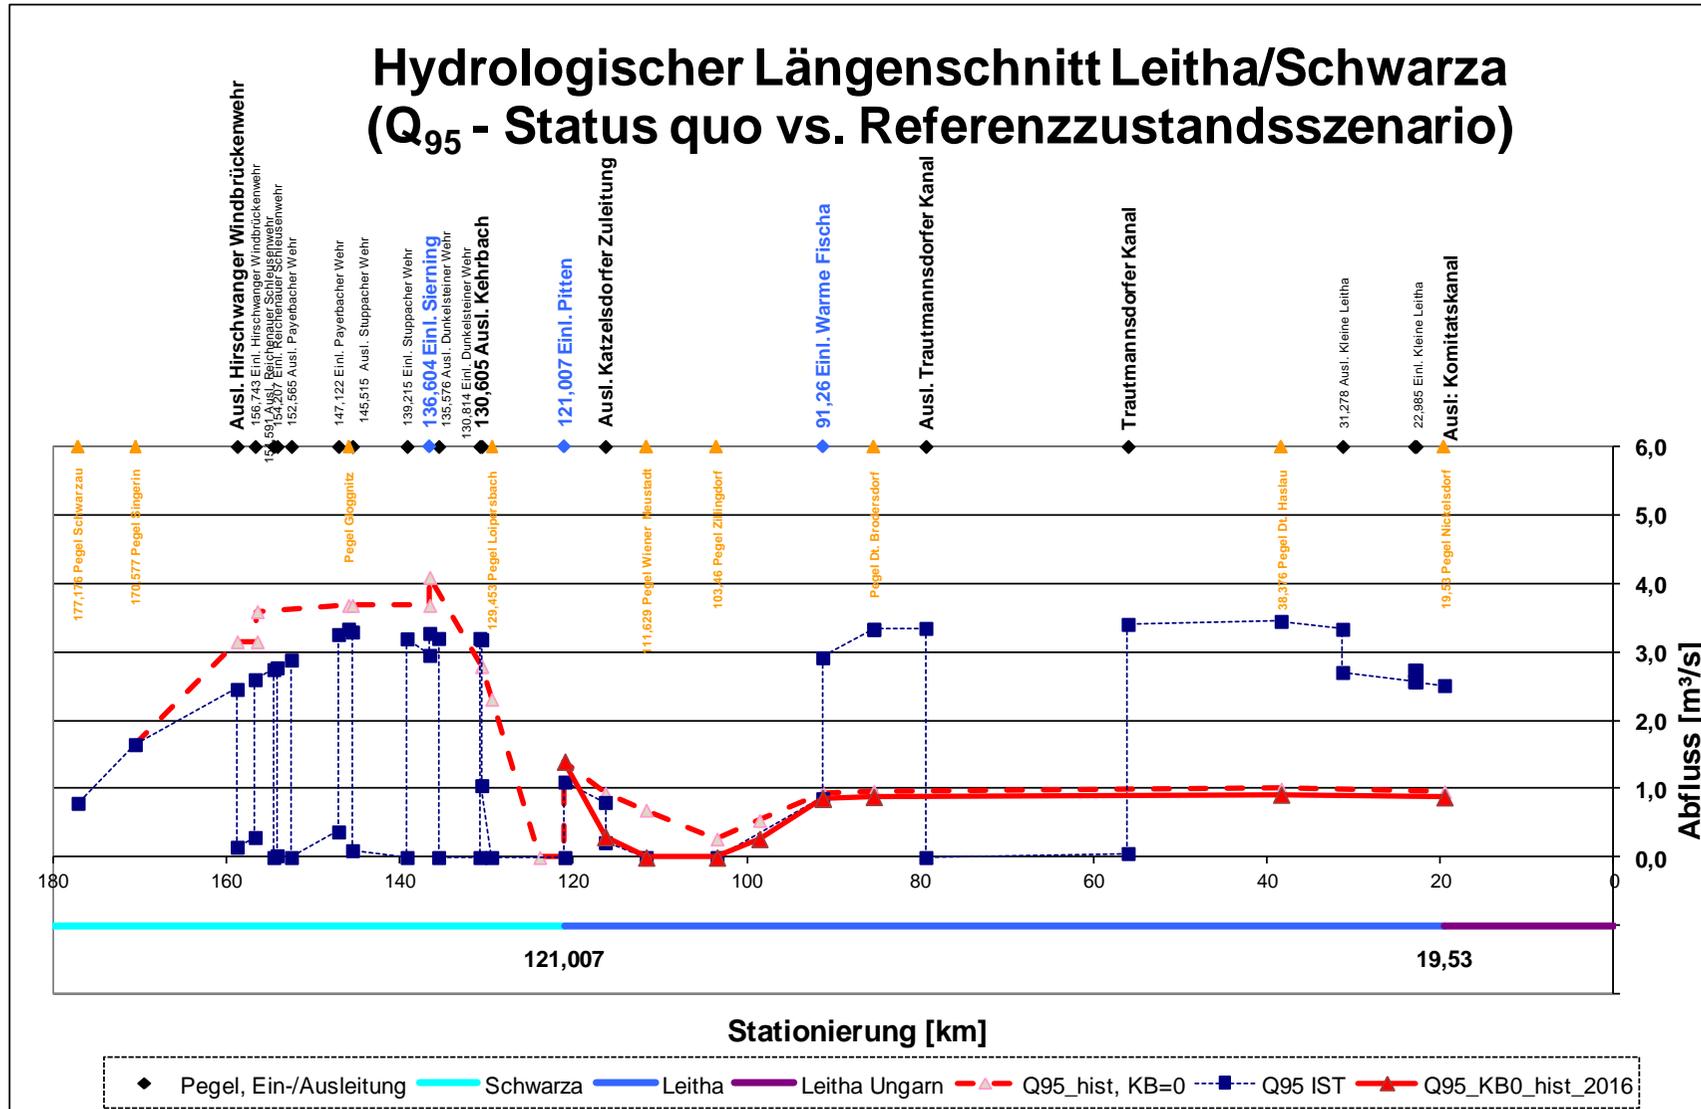
Abbildung 72: Abfluss in Schwarza/Leitha bei Q₉₅ (NQ) - Aktuell und Referenzzustand - adaptiert 2016

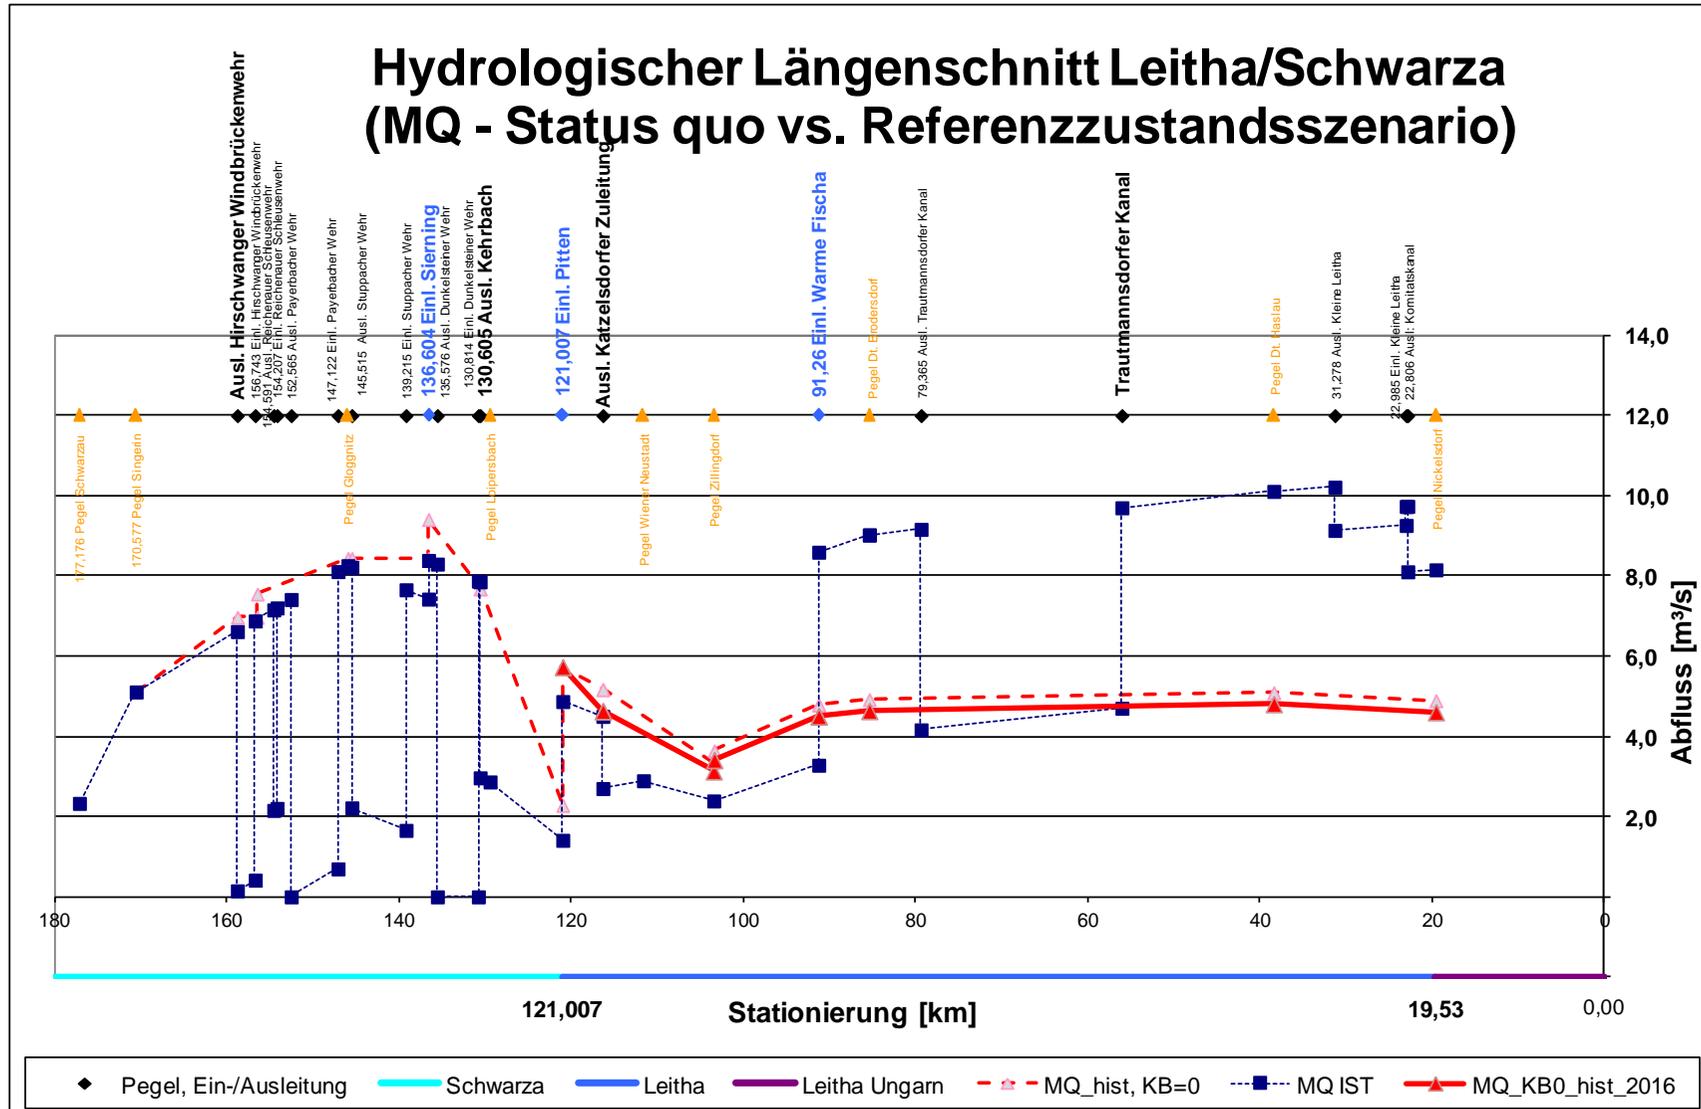
Im Gegensatz zum Q95 Zustand bewirkt die Mündung der warmen Fischa bei Mittelwasser eine Abflusserhöhung.

Abbildung 73: Abfluss in Schwarza/Leitha bei MQ - aktuell und Referenzzustand - adaptiert 2016

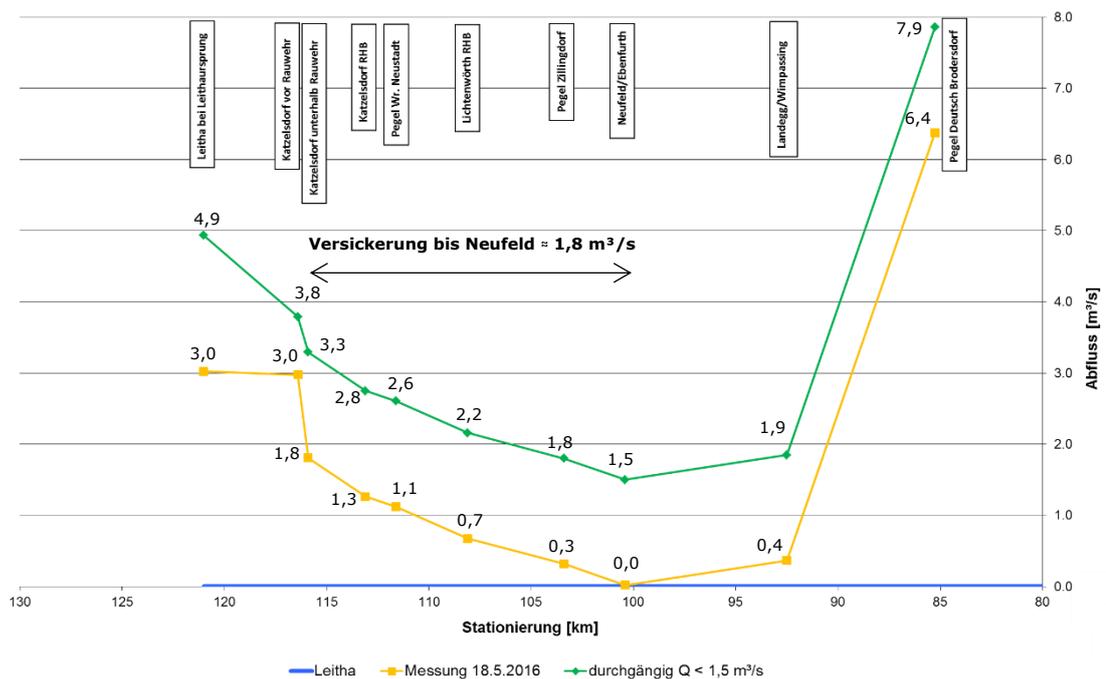
Mit den Erkenntnissen aus den Dotationsmessungen und den daraus gewonnenen Versickerungsmengen wurde ein hydrologischer Längenschnitt der Leitha im Bearbeitungsgebiet, welcher in [Abbildung 75](#) dargestellt ist, erstellt.

Abbildung 75: Abfluss Leitha gemessen beim Dotationsversuch am 18.05.2016; abgeschätzt für die Dotation von 3,3 m³/s am Rauwehr Katzelsdorf)

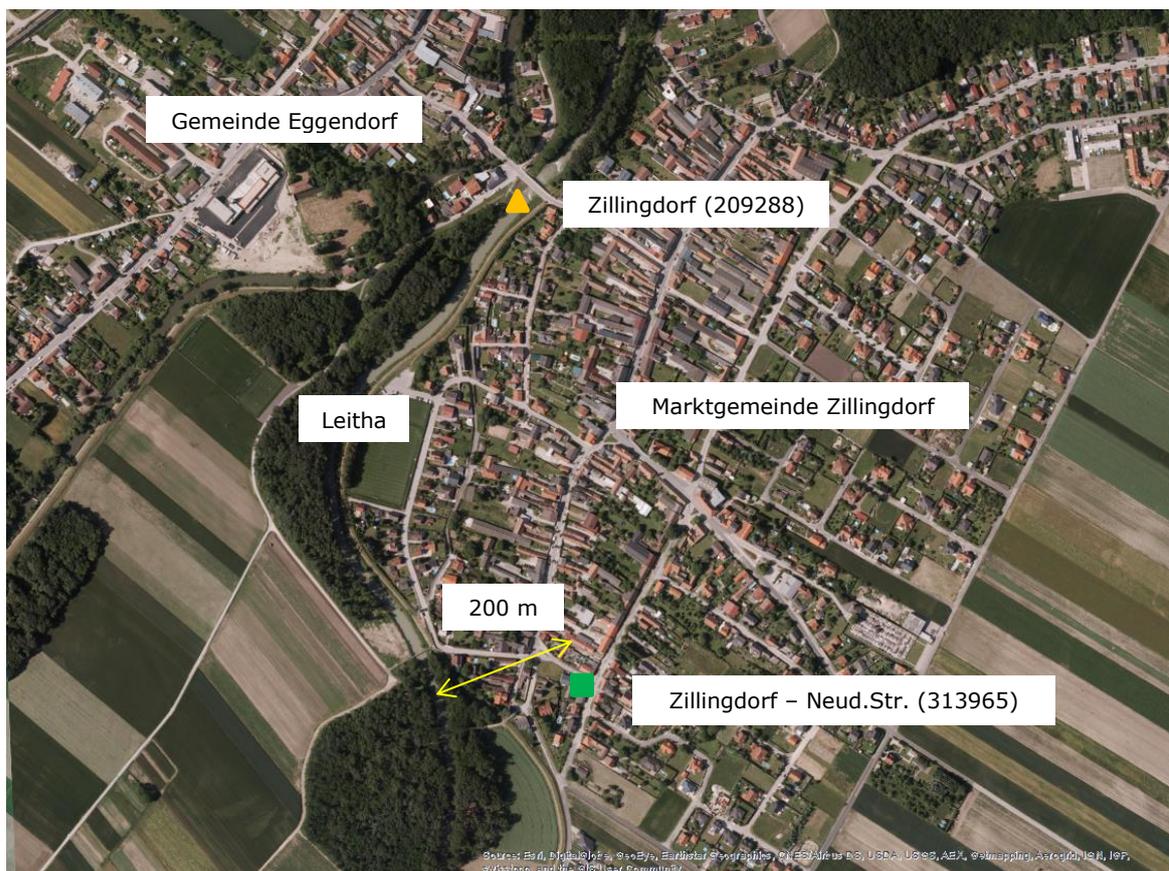
[Abbildung 76](#) zeigt einen Lageplan der Marktgemeinde Zillingdorf, der die Oberflächenwassermessstelle an der Leitha (orangenes Dreieck, HZB-Nr.: 209288) sowie die 200 m vom Fließgewässer entfernte Grundwassermessstelle (grünes Viereck, HZB-Nr. 313965), zeigt.

Abbildung 76: Lageplan der Messstellen in Zillingdorf (Quelle: Esri, Digital Globe)

Beispielhaft wird die Wirkung der Dauerdotations auf den Grundwasserspiegel im Bereich der Gemeinde Zillingdorf abgeschätzt.

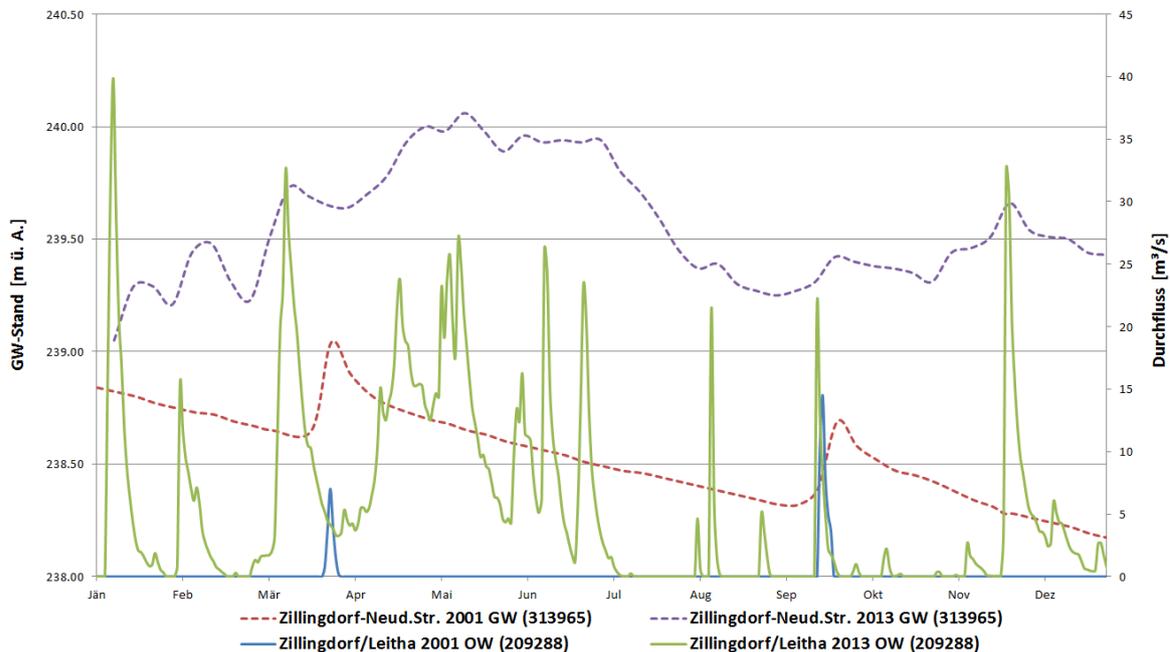
Grundwasserkörper nicht mit Oberflächenwasser dotiert, somit sinkt der Grundwasserspiegel (vgl. [Abbildung 77](#): rot strichlierte Linie).

Abbildung 77: Interaktion Oberflächenwasser/Grundwasser

Aufgrund dieser Daten ist eine deutliche Interaktion des Oberflächengewässers mit dem Aquifer im Nahbereich (<500 m) dokumentiert. Deshalb muss auch davon ausgegangen werden, dass bei einer Dotation im Nahbereich der Leitha während längerer Trockenphasen mit einer Grundwasserspiegelerhöhung auf das Niveau des Feuchtjahres zu rechnen ist, also mit einer Erhöhung um bis zu 1,5 m in den Trockenperioden. Während Perioden mit hohen Grundwasserständen bzw. hohen Durchflüssen der Leitha ist damit zu rechnen, dass die Grundwasserstände durch die Dotation nicht über das Niveau des Feuchtjahres steigen. Eine mögliche Dotation der Leitha in Trockenphasen erzeugt keine höheren Grundwasserstände als die flächige Grundwasserneubildung bzw. die hohen Wasserstände in der Leitha.

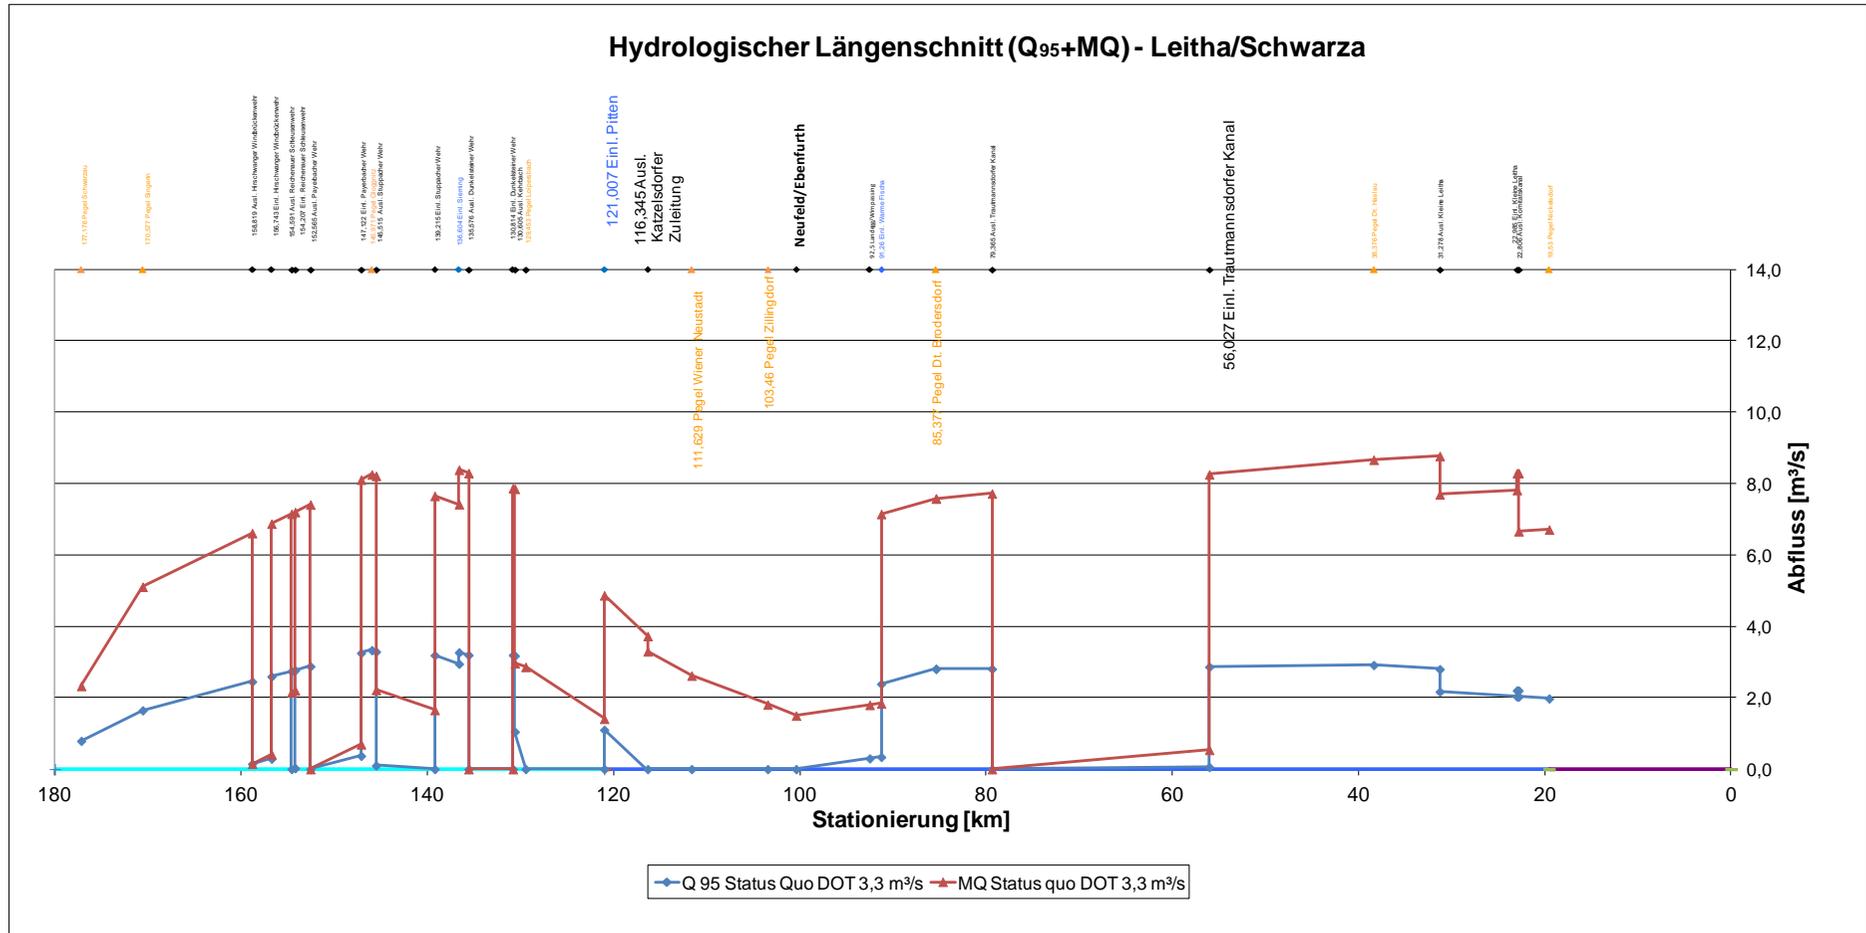
In [Abbildung 78](#) sind die Abflussverhältnisse in Schwarza und Leitha bei Q95 und MQ bei einer Dotation der Leitha beim Rauwehr Katzelsdorf von $3,3 \text{ m}^3/\text{s}$ dargestellt (rote Linie). Blau dargestellt ist die Situation beim Niederwasserabfluss (Q95). Hier versickert der geringe Zufluss aus der Pitten bereits flussauf des Rauwehres (Schwarza ebenfalls trocken). Bei Niederwasserabfluss (Q95) ist daher keine permanente Wasserführung in der Leitha gegeben.

Abbildung 78: Abflussverhältnisse in Schwarza und Leitha bei MQ und NQ bei Dotation Leitha mit bis zu 3,3 m³/s beim Rauwehr Katzelsdorf

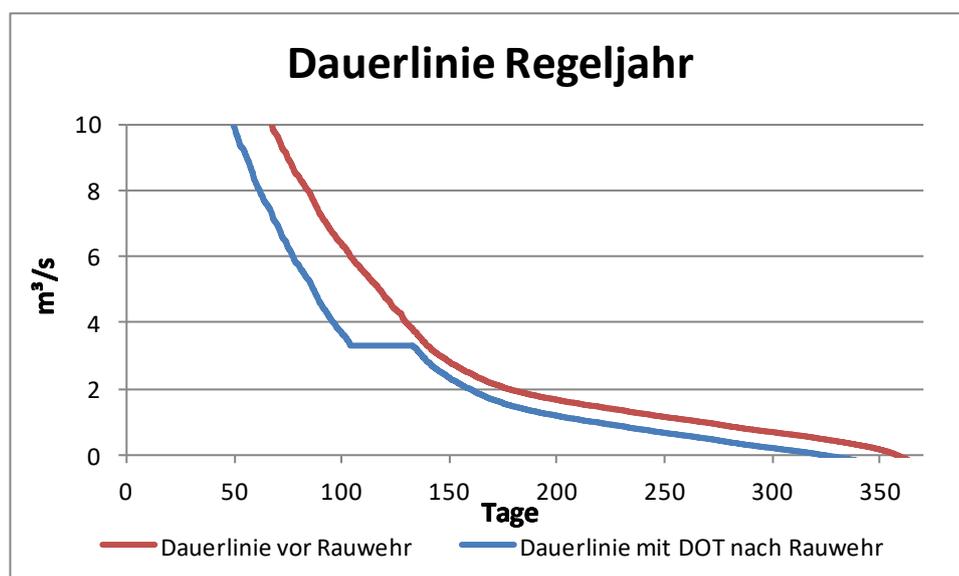
Volle Durchgängigkeit (RW-Dot. >1,5 m ³ /s)	Eingeschränkte Durchgängigkeit (RW-Dot. < 1,5 m ³ /s)	keine Wasserführung (Trockenfallen)
Anzahl Tage	178	145	42

Abbildung 79: Dauerlinie Regeljahr Leitha vor Rauwehr und nach Rauwehr Katzelsdorf mit Dotation

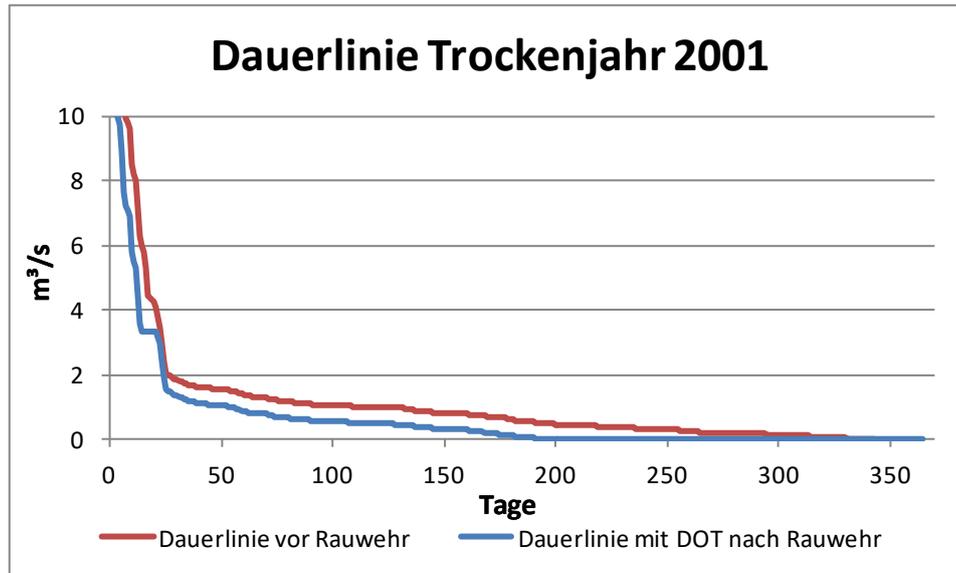
Volle Durchgängigkeit (RW-Dot. >1,5 m³/s)	Eingeschränkte Durchgängigkeit (RW-Dot. < 1,5 m³/s)	keine Wasserführung (Trockenfallen)
Anzahl Tage	25	176	168

Abbildung 83: Dauerlinie Trockenjahr Leitha vor Rauwehr und Leitha nach Rauwehr Katzelsdorf mit Dotation

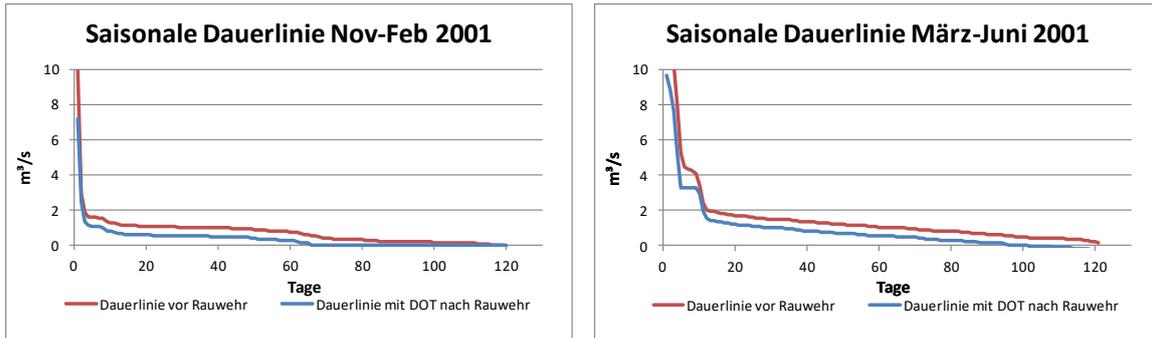
Saison	Volle Durchgängigkeit (RW-Dot. >1,5 m³/s)	Eingeschränkte Durchgängigkeit (RW-Dot. < 1,5 m³/s)	keine Wasserführung (Trockenfallen)
Nov-Feb	2	66	52
März-Juni	12	88	22
Juli-Okt.	11	18	94

Abbildung 84: Saisonale Dauerlinie Trockenjahr November-Februar Strecke 1- Leitha
 Abbildung 85: Saisonale Dauerlinie Trockenjahr März - Juni Strecke 1- Leitha

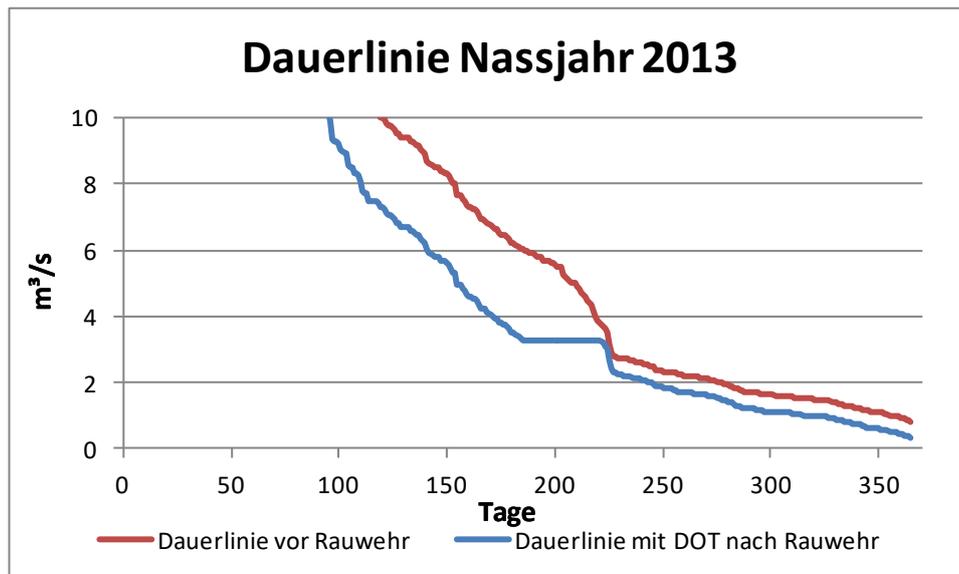
Volle Durchgängigkeit (RW-Dot. >1,5 m³/s)	Eingeschränkte Durchgängigkeit (RW-Dot. < 1,5 m³/s)	keine Wasserführung (Trockenfallen)
Anzahl Tage	276	89	0

Abbildung 87: Dauerlinie Nassjahr Leitha vor Rauwehr und Leitha nach Rauwehr Katzelsdorf mit Dotation

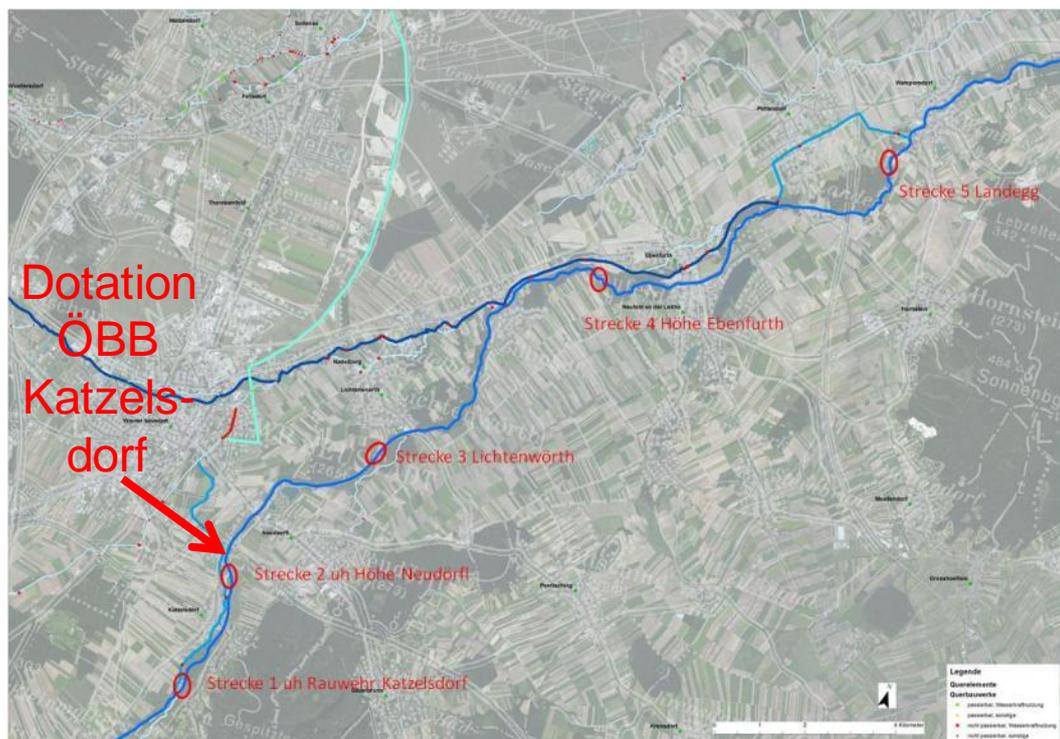
Abbildung 103: Dotationsvariante Leitha Höhe Bahnhof Katzelsdorf

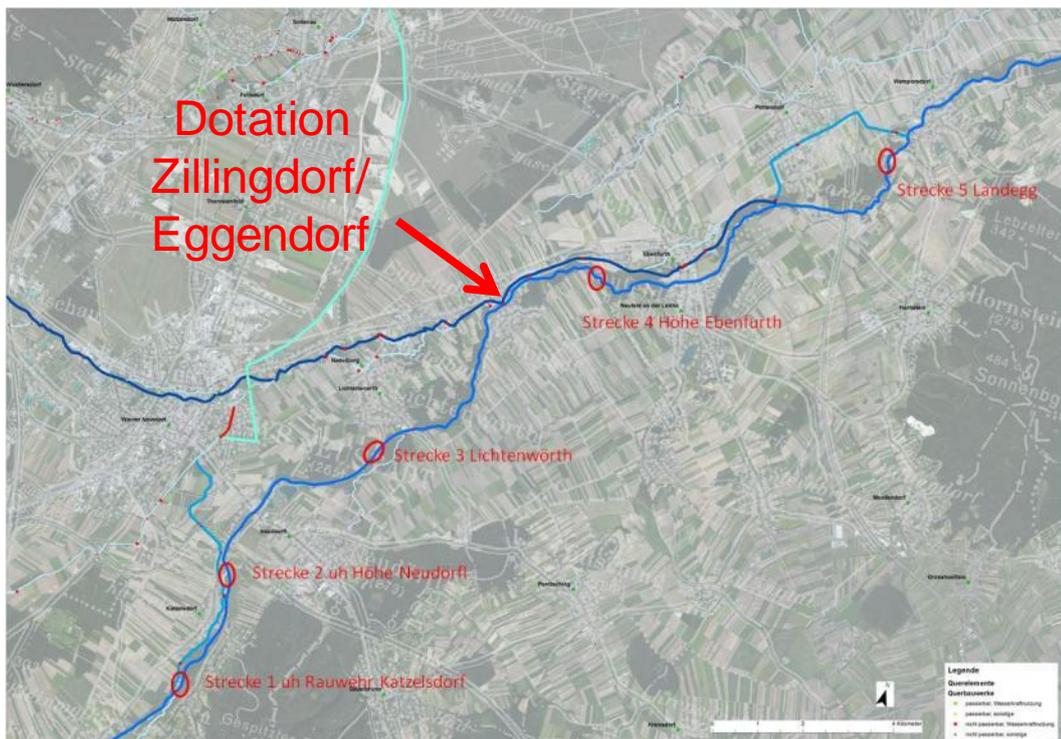
Abbildung 104: Dotationsvariante Leitha mit Wasser aus Warmer Fischa - Höhe Zillingdorf/Eggendorf

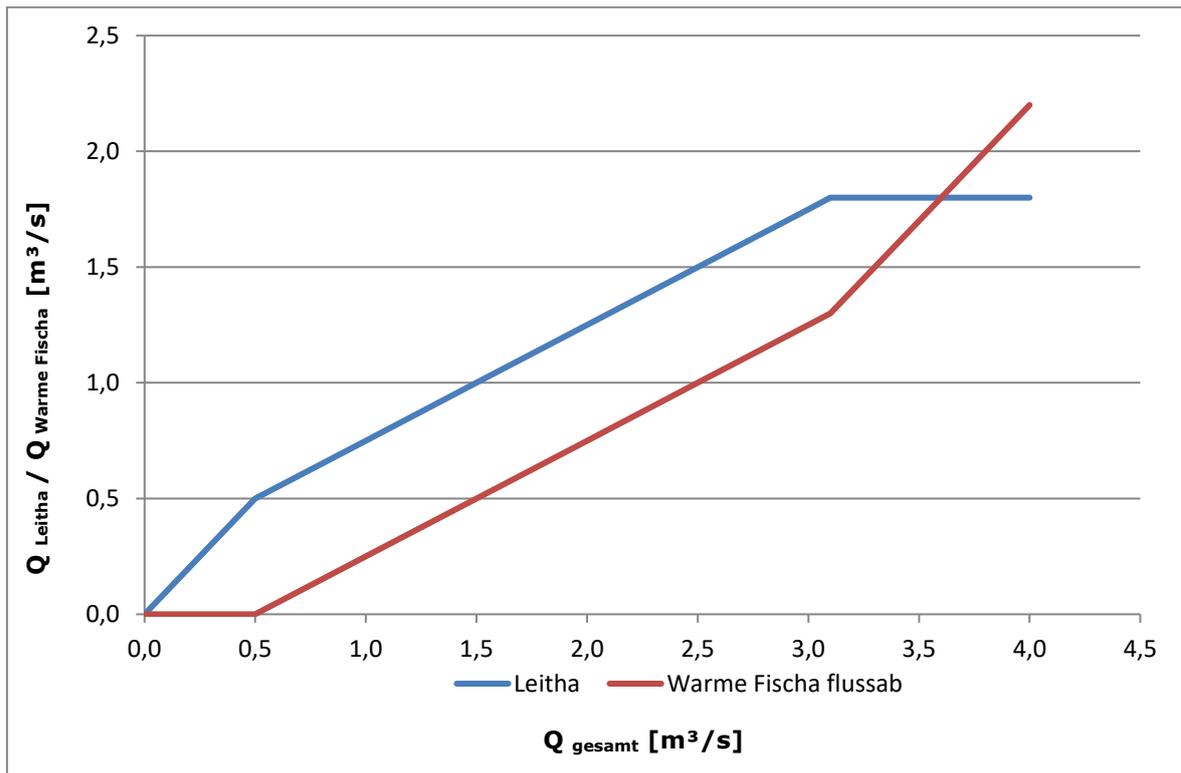
Abbildung 105: Aufteilung Warme Fischa und Leitha ohne Überwasser der Leitha
