Machbarkeitsstudie zur Herstellung der Durchgängigkeit der Leitha von Katzelsdorf bis Mündung Warme Fische

Machbarkeitsstudie zur Herstellung der Durchgängigkeit der Leitha von Katzelsdorf bis Mündung Warme Fischa

Niederösterreichische Landesregierung,
Gruppe Wasser, Abteilung Wasserwirtschaft WA2

Wien/Eisenstadt, Juli 2017

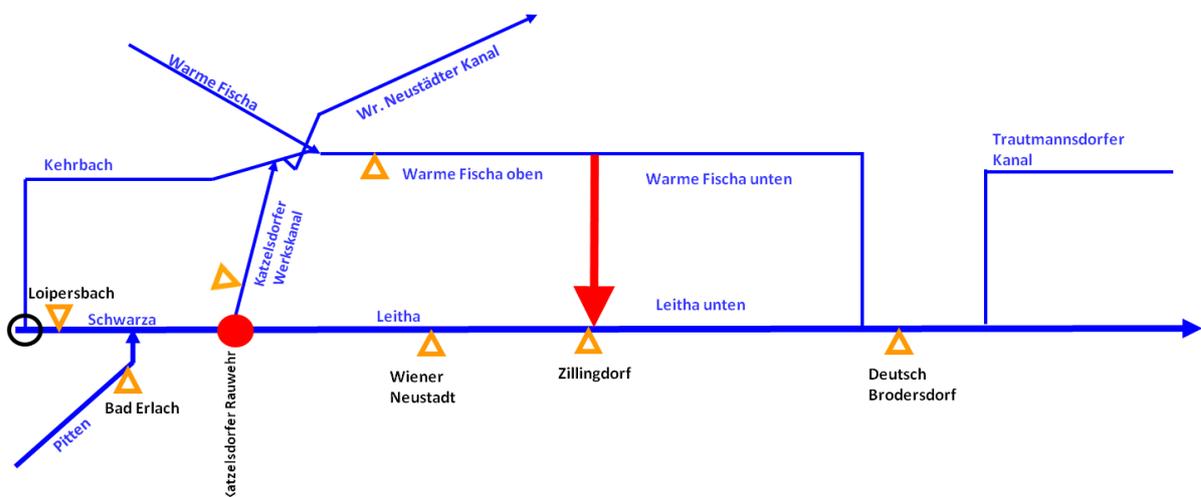
In der nachfolgenden Abbildung ist der Übersichtslageplan mit der Verortung etwaiger betroffener Wasserrechte bei der Dotationsvariante "Leitha mit Wasser aus Warmer Fisch bei Zillingdorf/Eggendorf" dargestellt. Vom Wasserverlust in der Warmen Fischa bedingt durch die Dotation der Leitha sind 7 Wasserkraftwerke und eine ARA betroffen (Tabelle 26). Gleichzeitig wird für 1 ARA in der Leitha flussab der Dotationsstelle die Vorflut erhöht.

Abbildung 124: Übersichtslageplan - Fließschema mit Dotation Leitha bei Zillingdorf/Eggendorf

Weiters ergeben sich durch die Versickerung unmittelbar flussab von Zillingdorf Versickerungsverluste von rd. 300 l/s, die sich an 260 Tagen im Jahr als Durchflussminderung auf den Trautmannsdorfer Kanal auswirken.

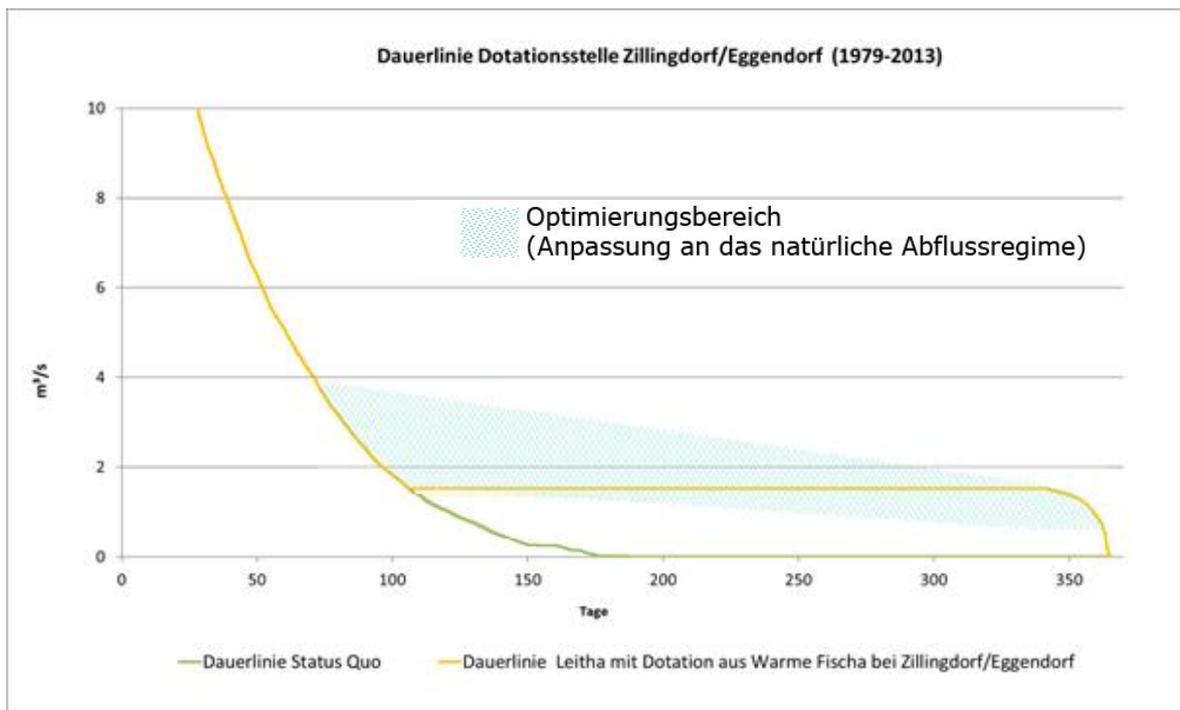
Abbildung 125: empfohlene Anpassung an das natürliche Abflussregime- Variante Dotation Leitha aus Warmer Fischa bei Zillingdorf/Eggendorf

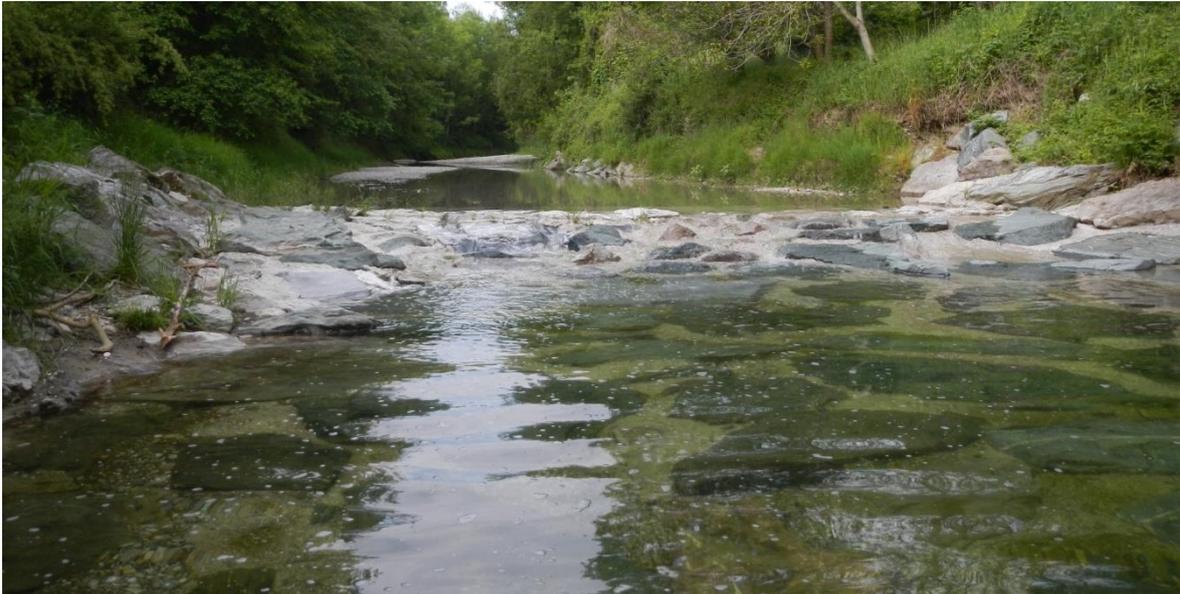
Abbildung 126: Sohlschwelle Höhe Ebenfurth
